# ტაძრის მონასტერი, წმინდა გიორგის ეკლესიის რესტავრაცია

## ანგარიში

გრანტის ხელშეკრულება: # G-05-BTC-80165

გრანტის ხელშეკრულება: ტაძრის მონასტრის კონსერვაციის განხორციელება  
გრანტის გამცემი: ბაქო-თბილისი-ჯეიჰანის მილსადენის კომპანია  
გრანტის მიმღები: საქართველოს ICOMOS -ის კავშირი  
გრანტის ნომერი: G-05-BTC-80165

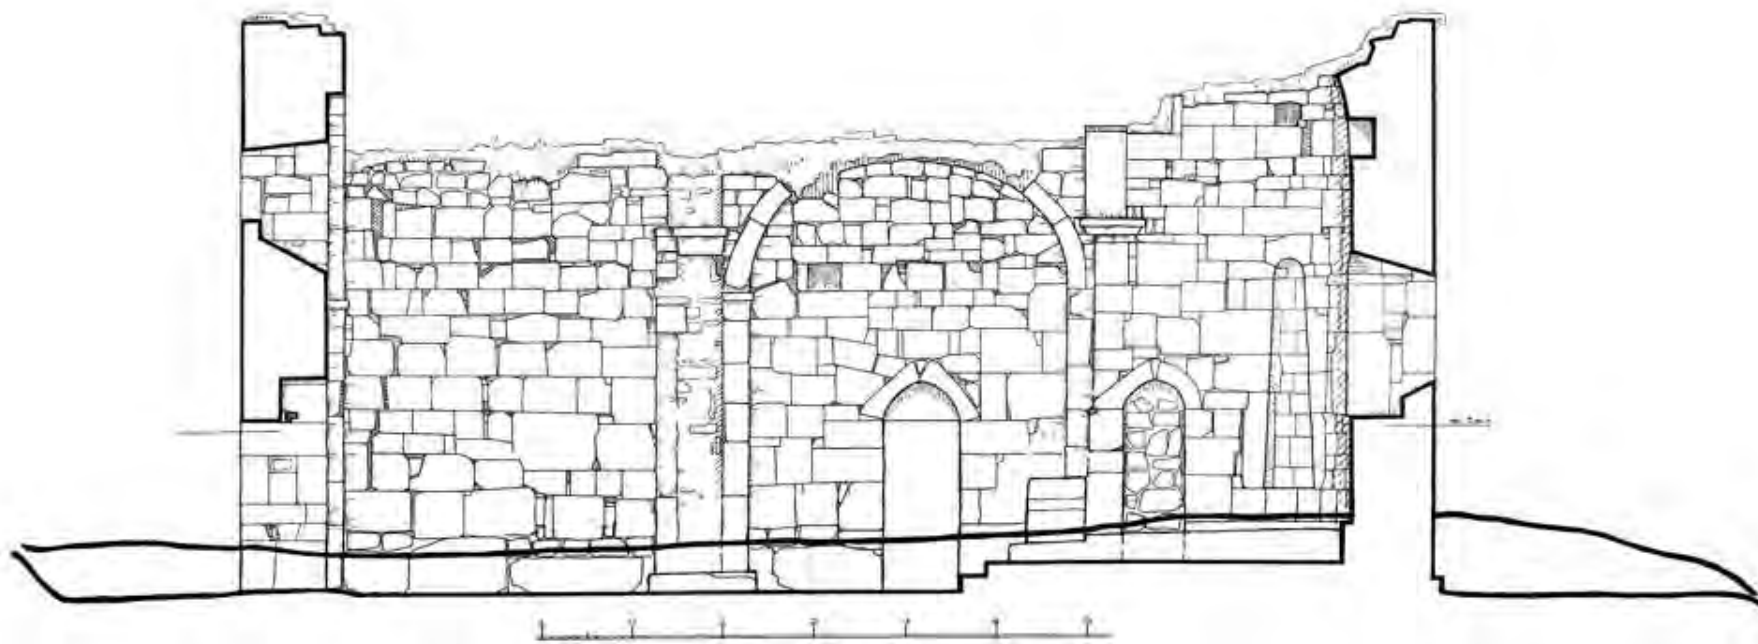
ჭრილი, ხედი ჩრდილოეთით

2005 წლის შიხ-იენისში ჩატარებული გეგმითი სამუშაოების შედეგად გამოვლინდა ძეგლის ის ქვედა ნაწილები, რაც მანამდე მოწოდებული იყო დაფარული გამოვლენილი ფრაგმენტები დაფიქსირდა და მოხდა მათი დარჩენა 2003 წელს შესრულებულ ანაზომებზე (ნახაზებზე).

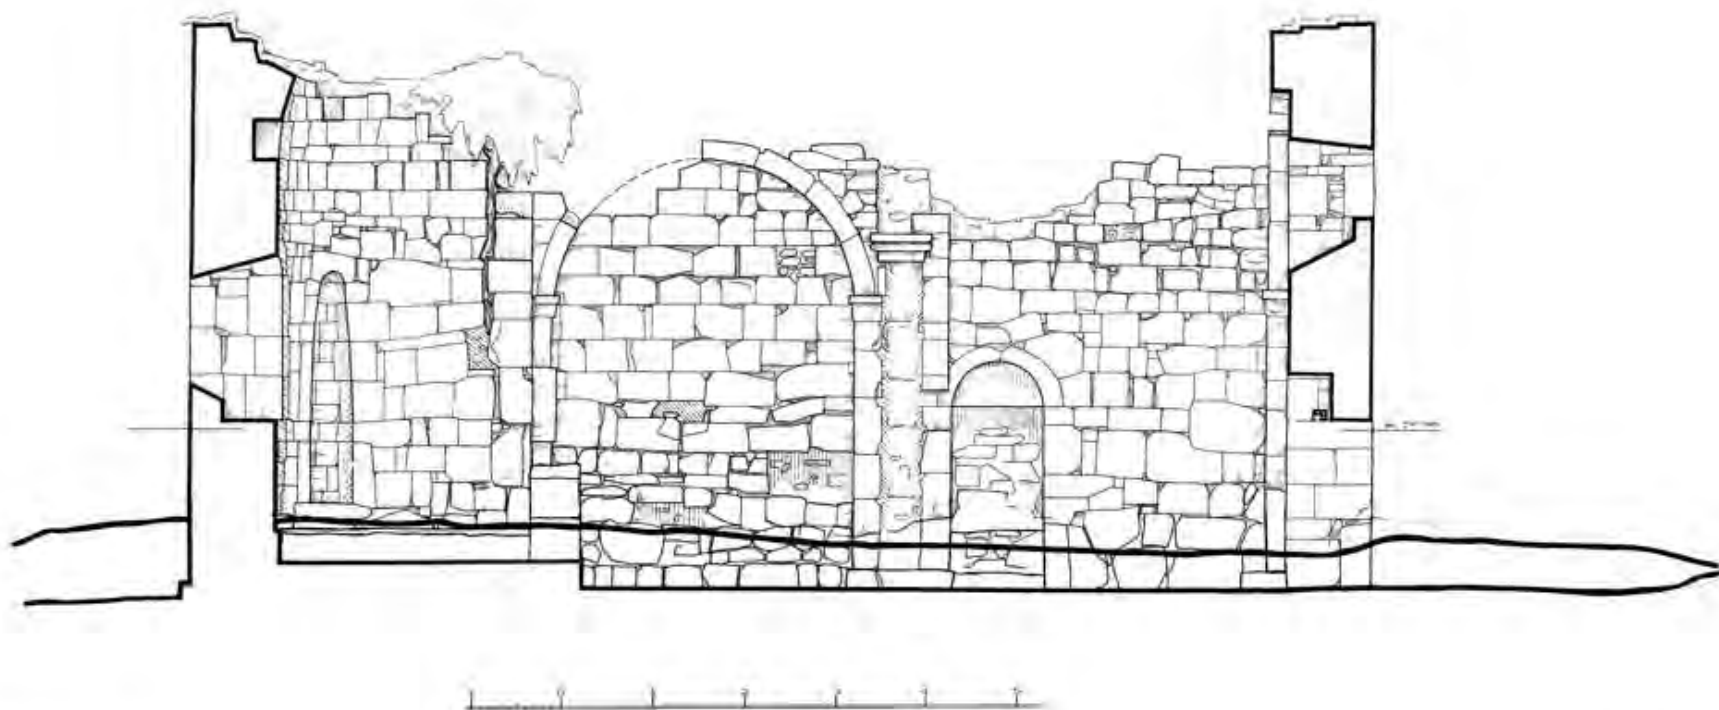
ტრილი, ხედი სამხრეთით

2005 წლის მაის-ივნისში ჩატარებული გეგმითი სამუშაოების შედეგად გამოვლინდა ძეგლის ის ქუდა ნაწილები, რაც მინიმუმ მაწარ იყო დაფარული გამოუღებელი ფრაგმენტები დაფიქსირდა და მოხდა მათი დაცვა 2003 წელს შესრულებულ ანაზომზე (ნახაზებზე).

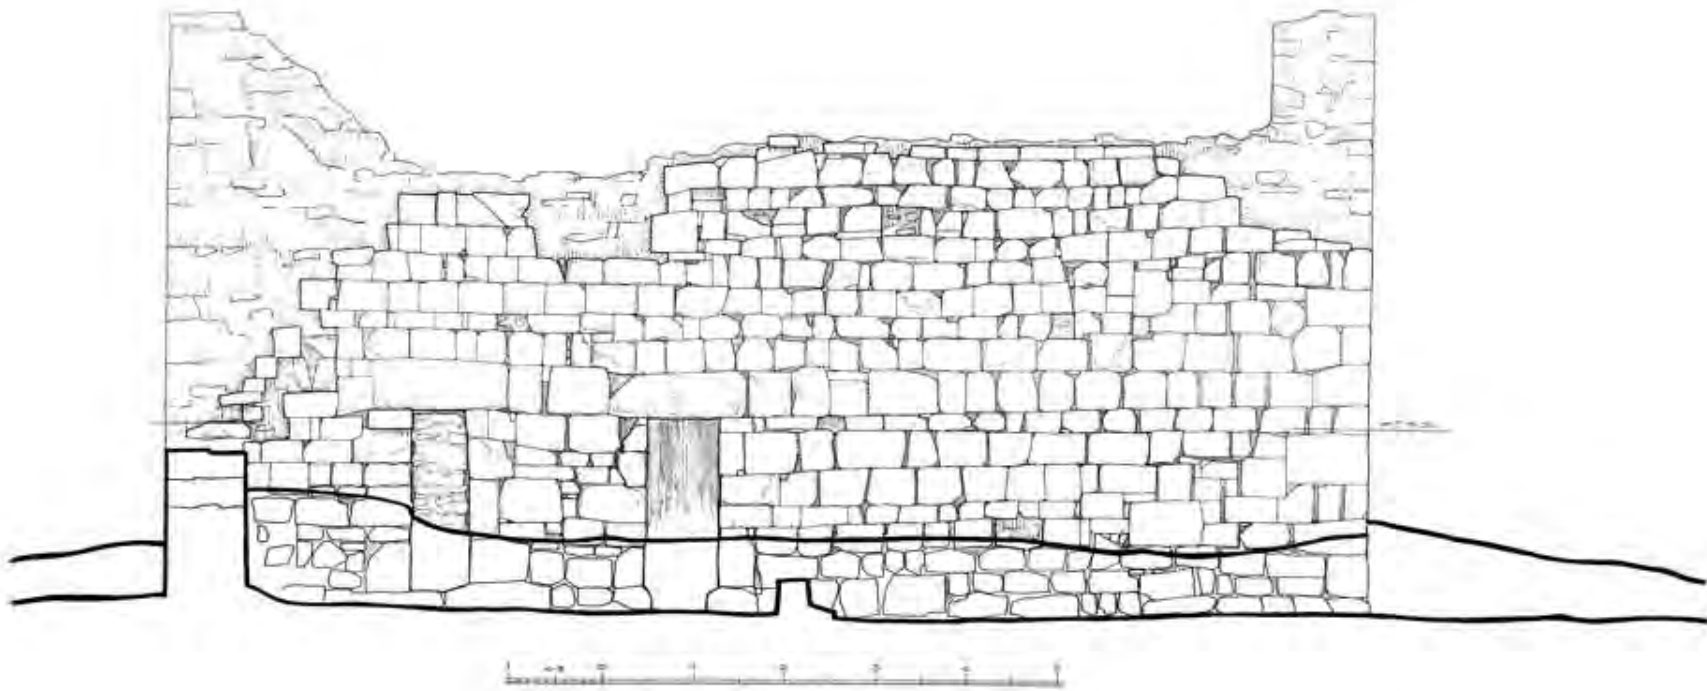
ჩრდილოეთის ფასადი

2005 წლის მარტ-ივნისში ჩატარებული გასწვრივითი სამუშაოების შედეგად გამოვლინდა ქუედი ის ქვედა ნაწილები, რაც მანამდე მხოლოდ დაფარული გამოვლენილი ფრაგმენტები დაფიქსირდა და მოხდა მათი დაცვა 2003 წლის შესრულებულ ანაზომებზე (ნახაზებზე).

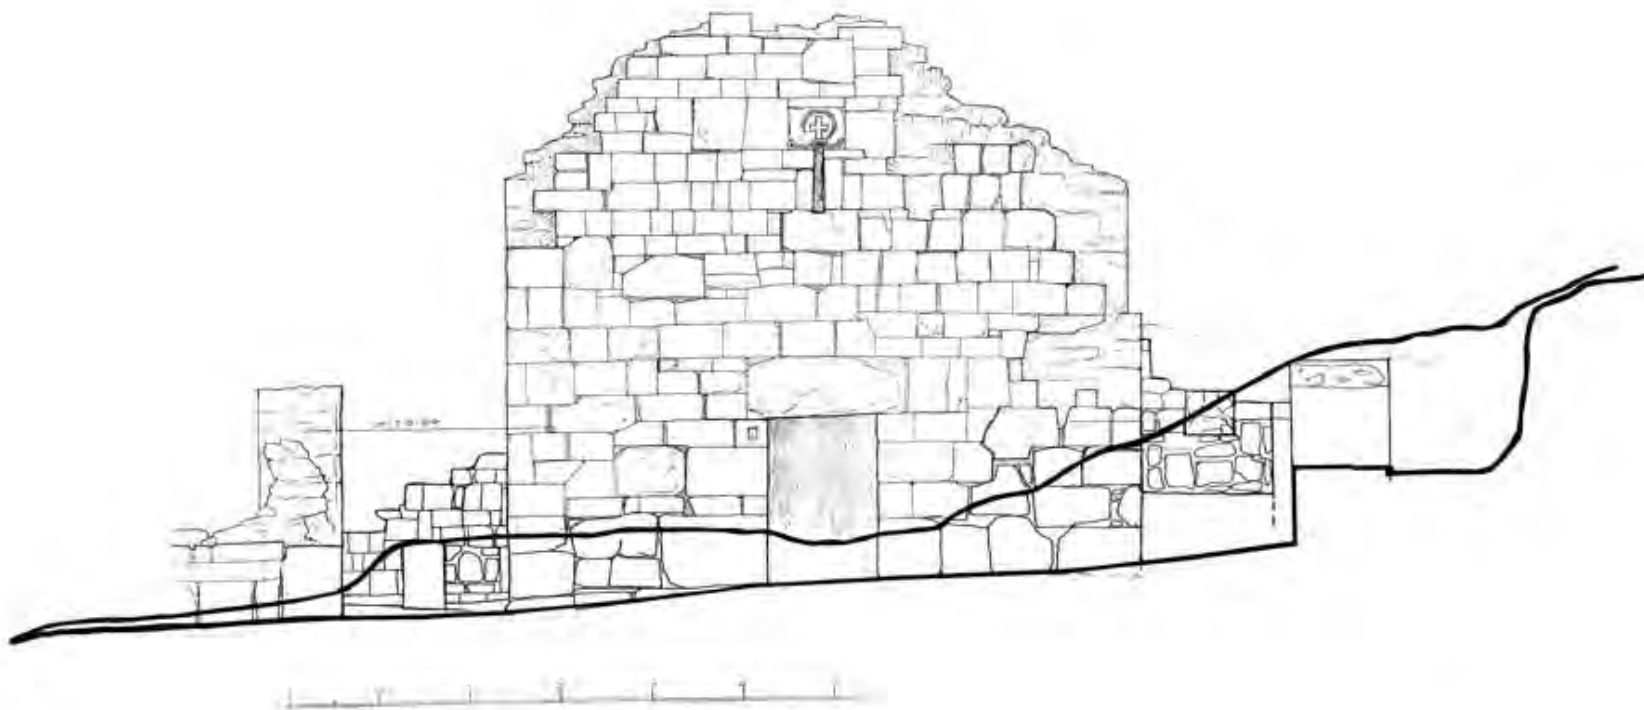
დასავლეთის ფასადი

2005 წლის მონაცემებით გაწეული სამუშაოების შედეგად გამოვლინდა ძეგლის ის ქვედა ნაწილები, რაც მასამდე მართლაც დაფარული გამოვლინდა. ყოველგვარი დაფარვა და მოხდა მათი დატანა 2003 წლის შესრულებულ ანაზომებზე (ნახაზებზე).

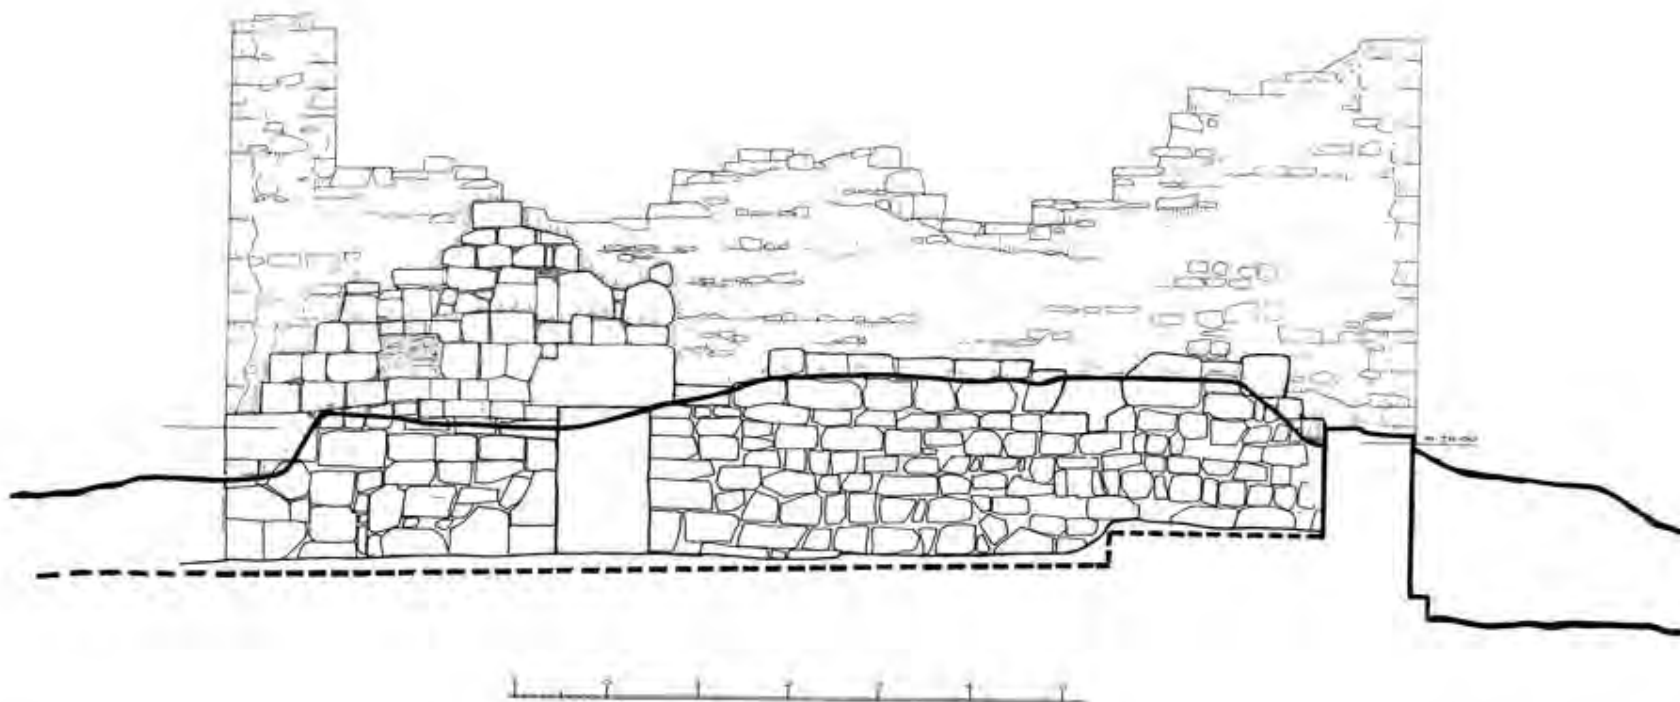
### სამხრეთის ფასადი

2005 წლის მაის-ივნისში ჩატარებული გაწმენდითი სამუშაოების შედეგად გამოვლინდა კედლის ის ქვედა ნაწილები, რაც მაინცე მართი იყო დაფარული გამოვლინდნო ფრაგმენტები დაფიქსირდა და მოხდა მათი დატანა 2003 წელს შესრულებულ ანაზომებზე (ნახაზებზე).

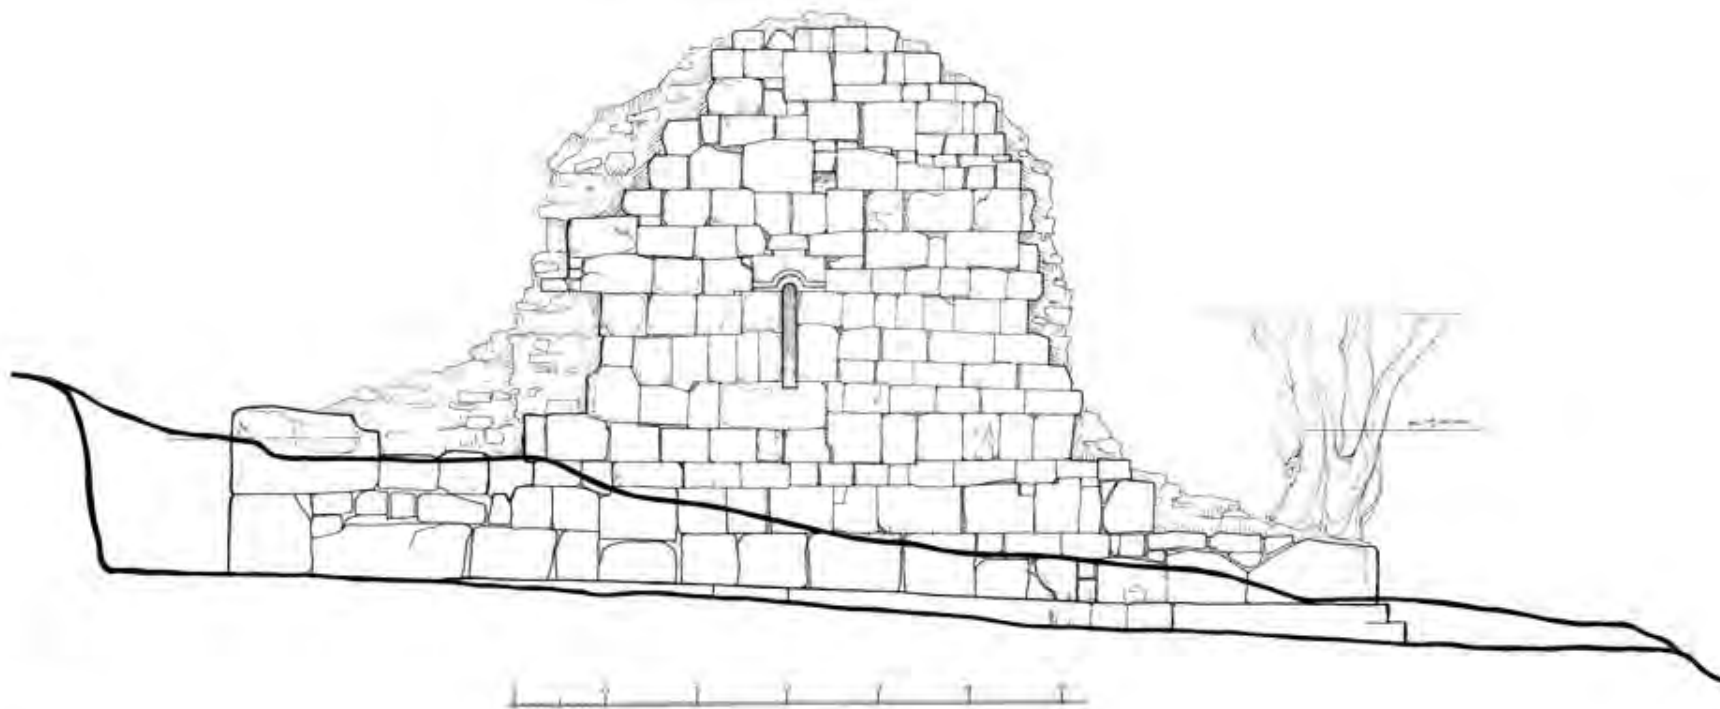
ტაძრის მონასტერი, წმ. გიორგის ეკლესია  
ბორჯომის რ-ი, ძეგლი 21, კ-201  
აღმოსავლეთის ფასადი

2005 წლის მაის-ივნისში ჩატარებული გაწმენდითი სამუშაოების შედეგად გამოვლინდა ძეგლის ის ქვედა ნაწილები, რაც მხაშვე მართ იყო დაფარული: გამოვლენილი ფრაგმენტები დაფიქსირდა და მოხდა მათი დეტალ 2003 წელს შესრულებულ ანაზომებზე (ნახაზებზე).

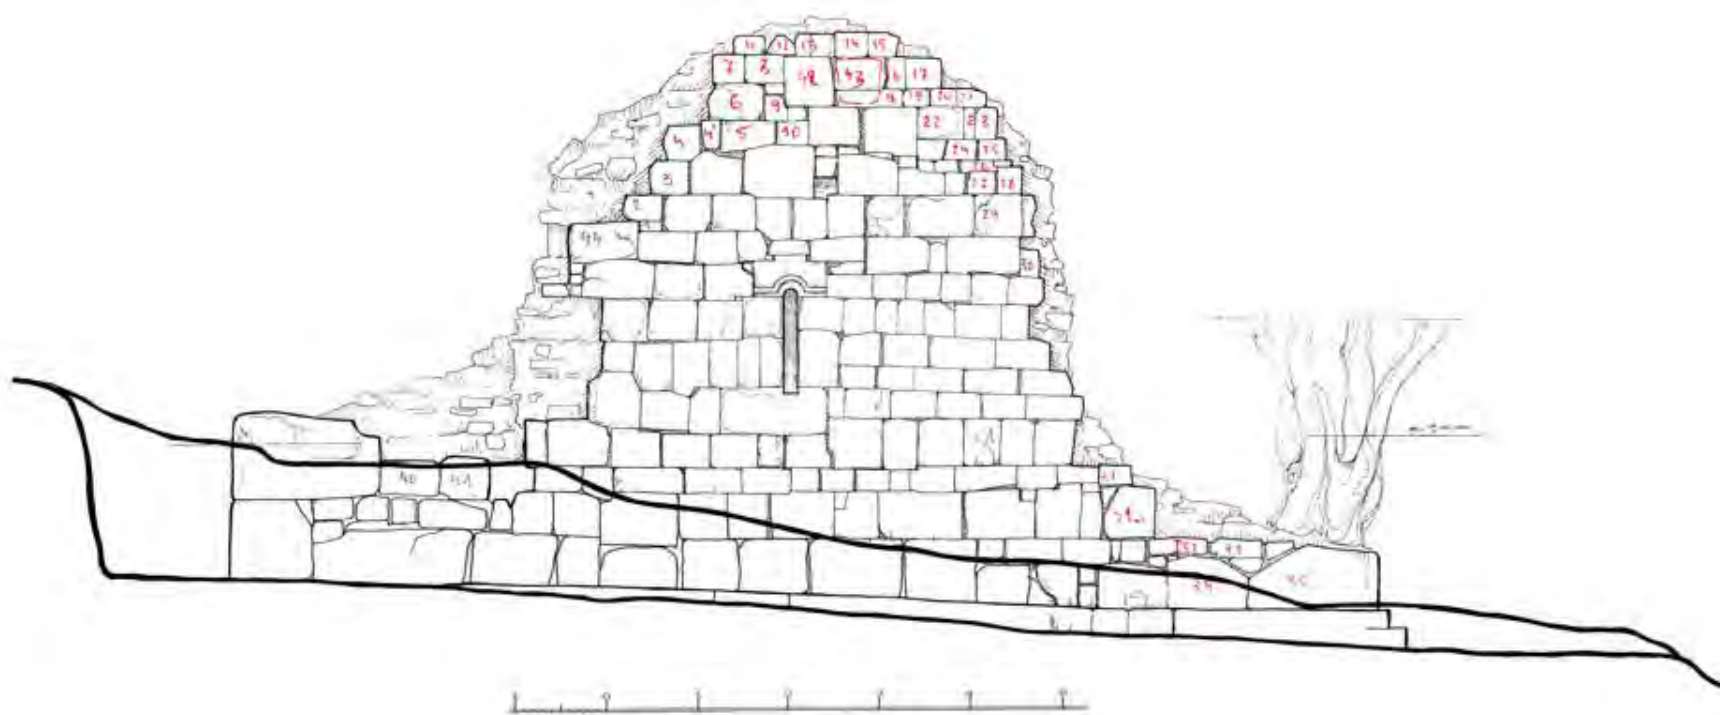
ტაძრის მონასტერი, წმ. გიორგის ეკლესია  
პირველი რ-ი, ძეგლი 21, კ-201  
აღმოსავლეთის ფასადი

კედლებზე გადასაწყობი ქვების მარკირების სქემა  
შესრულდა 2005 წლის ივნისში

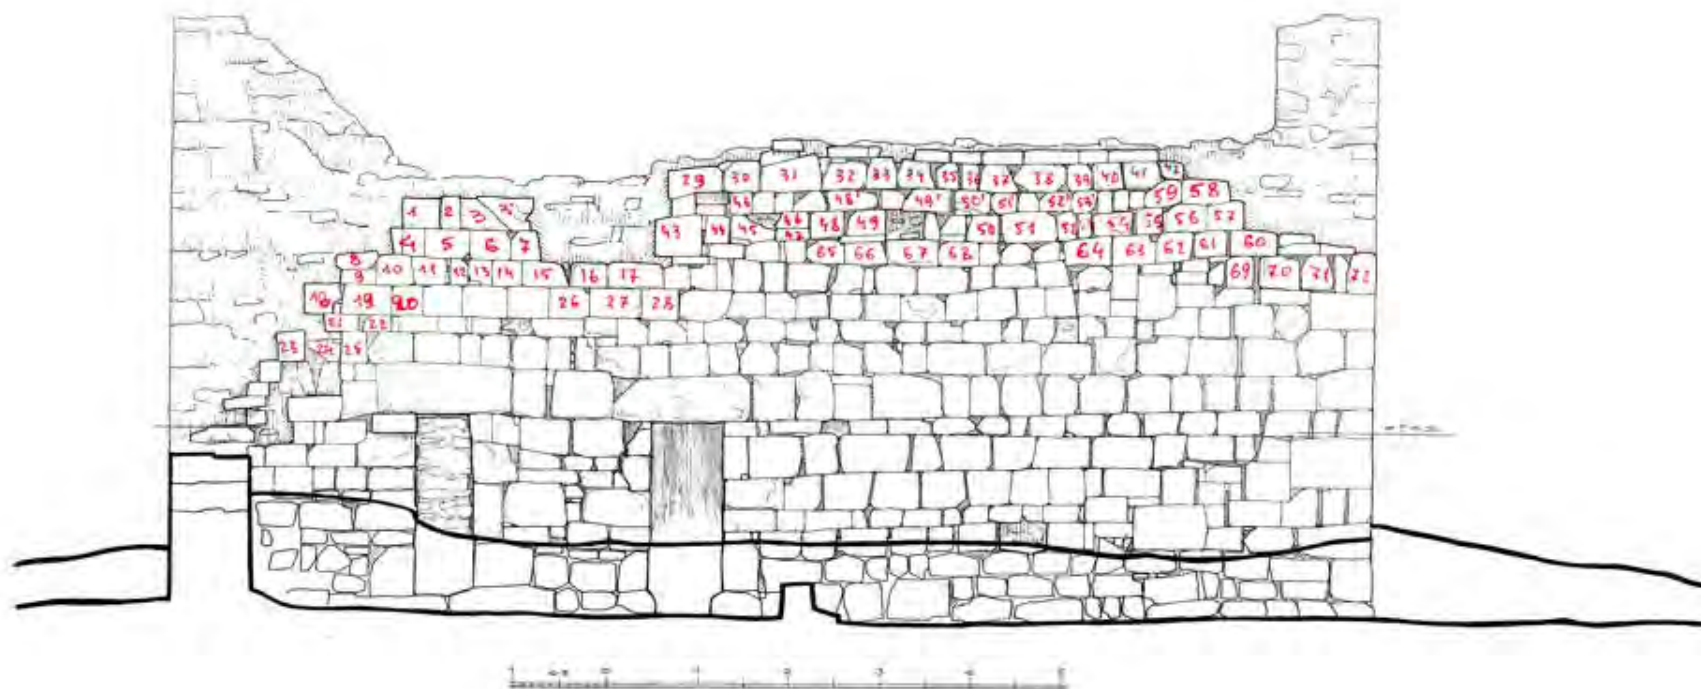
ჩრდილოეთის ფასადი

კედლებზე გადასაწეობი ქვების მარკირების სქემა  
შესრულდა 2005 წლის ივნისში

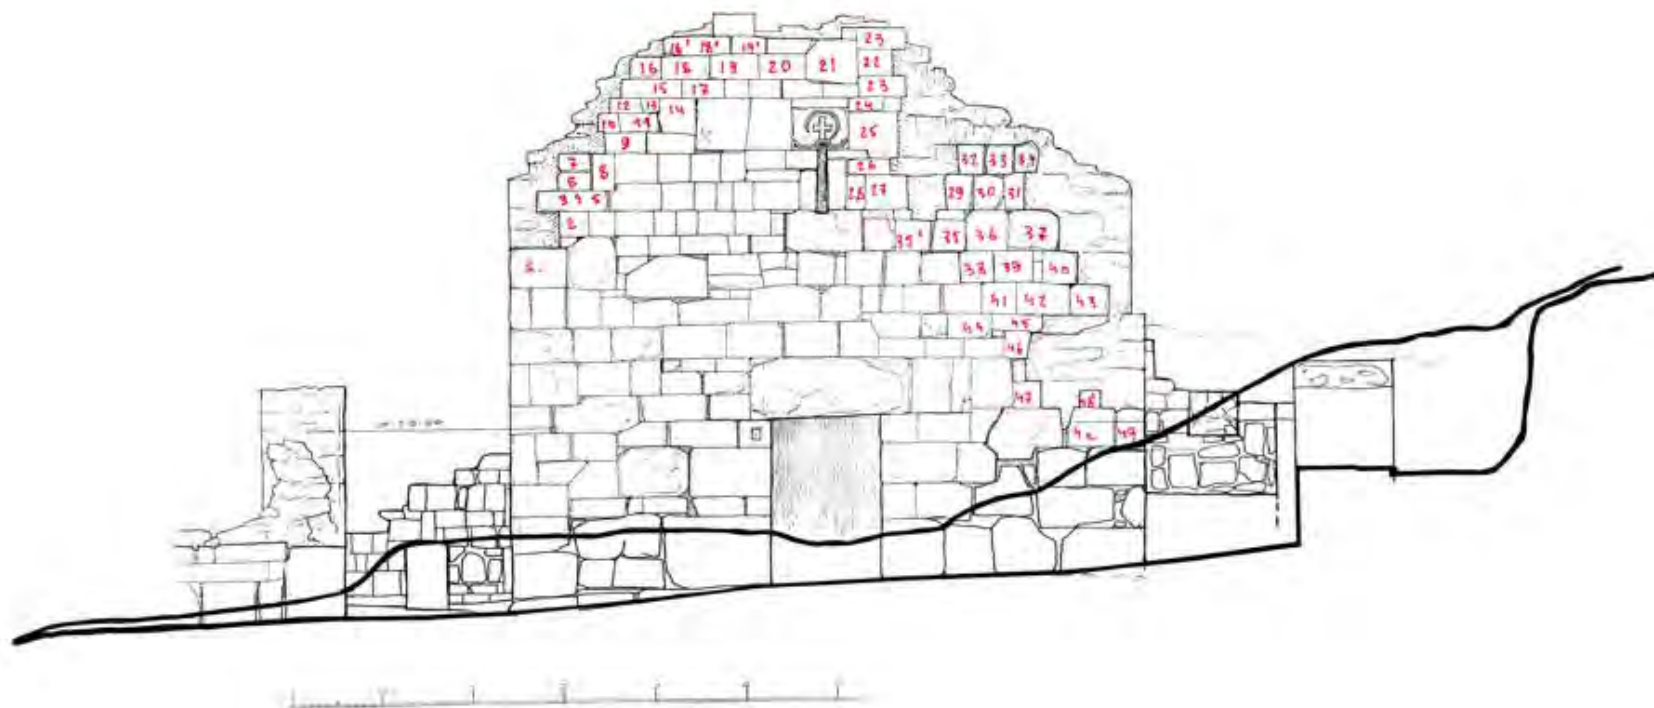
დახვედრის ფასადი

კედლებზე გადისაწყობი ქვების მარკირების სქემა  
შესრულდა 2005 წლის ივნისში

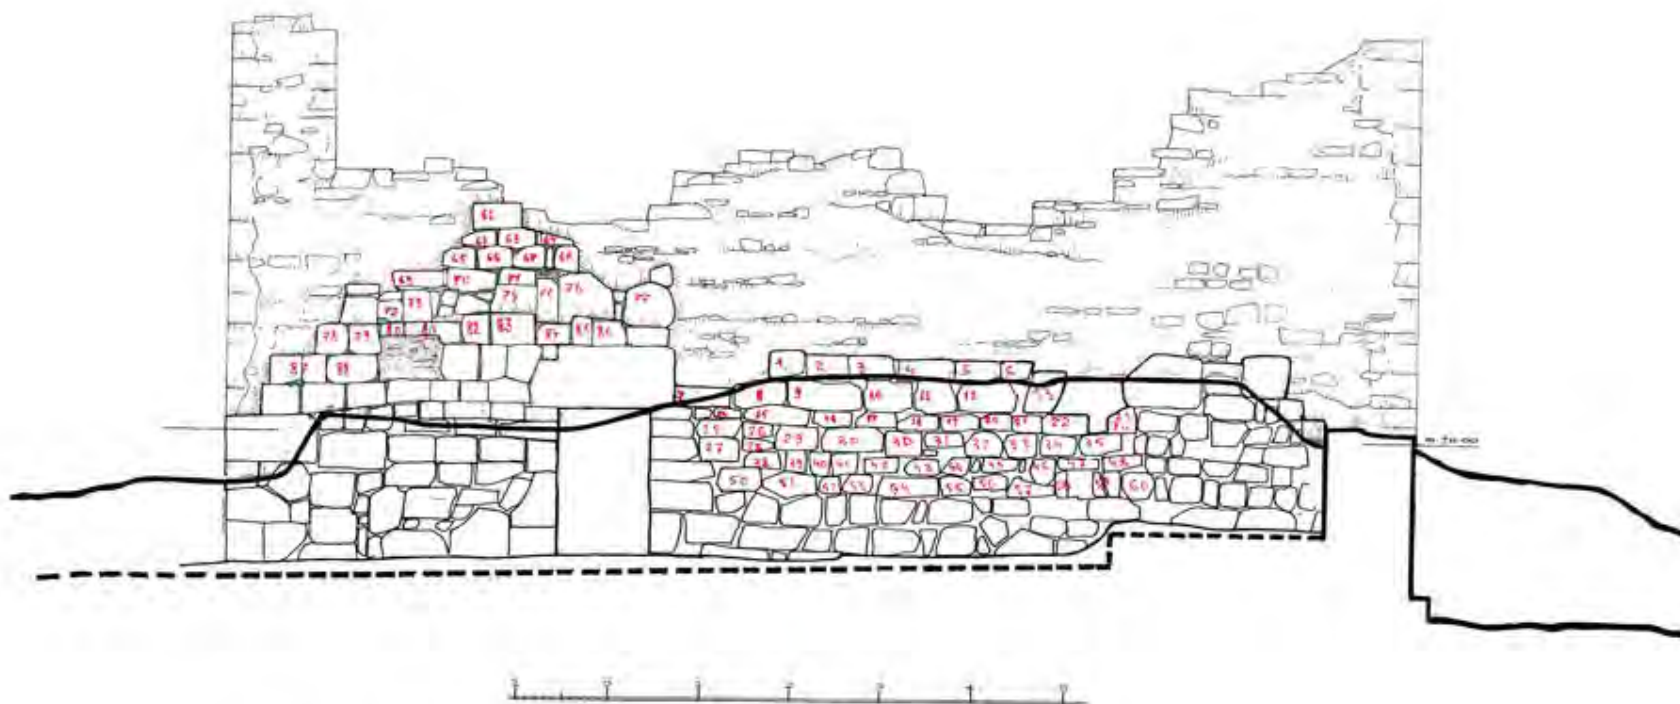
### ხაზრუთის ფასადი

კედლებზე გადასაწყობი ქვების მარკირების სქემა  
შესრულდა 2005 წლის ივნისში

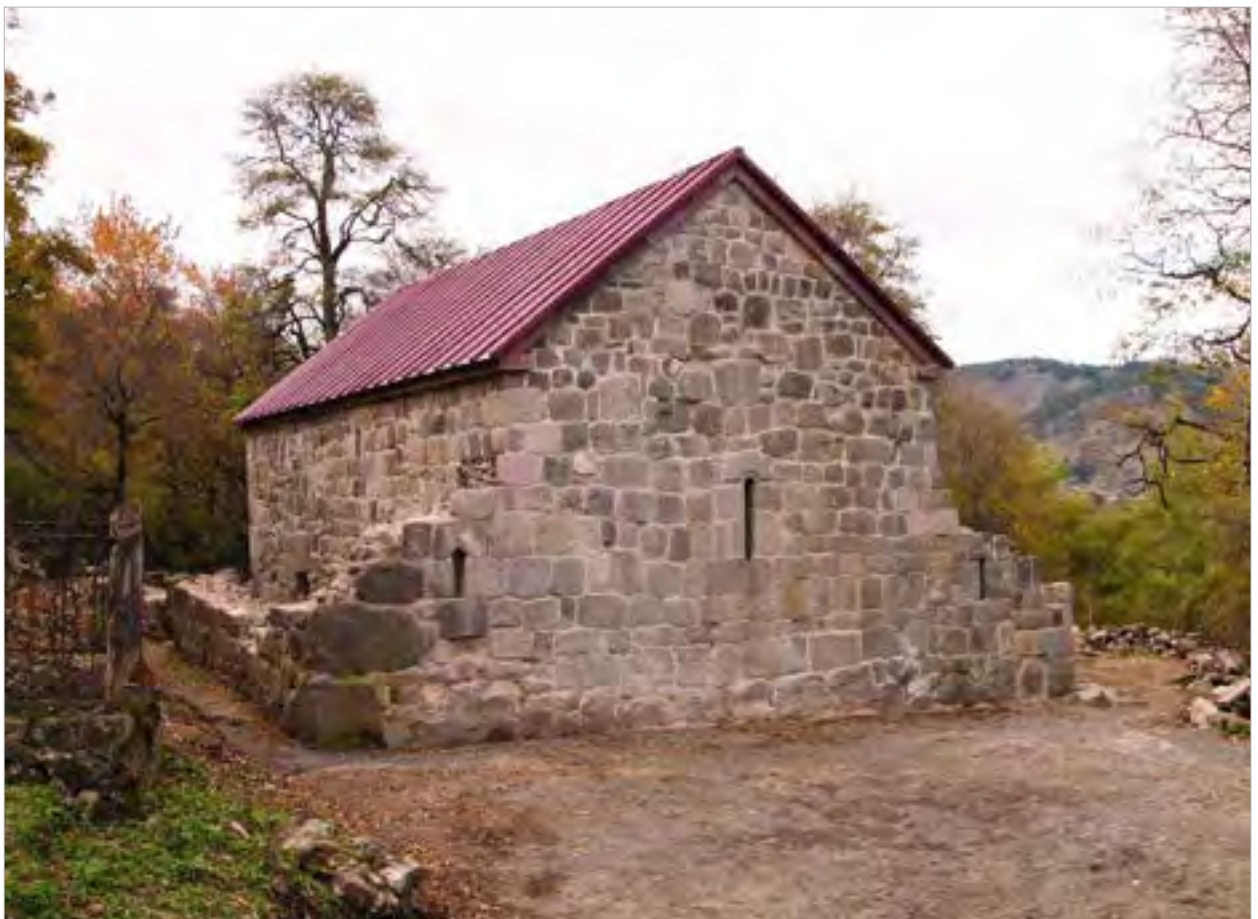
აღმოსავლეთის ფასადი რესტავრაცია-კონსერვაციის შემდეგ

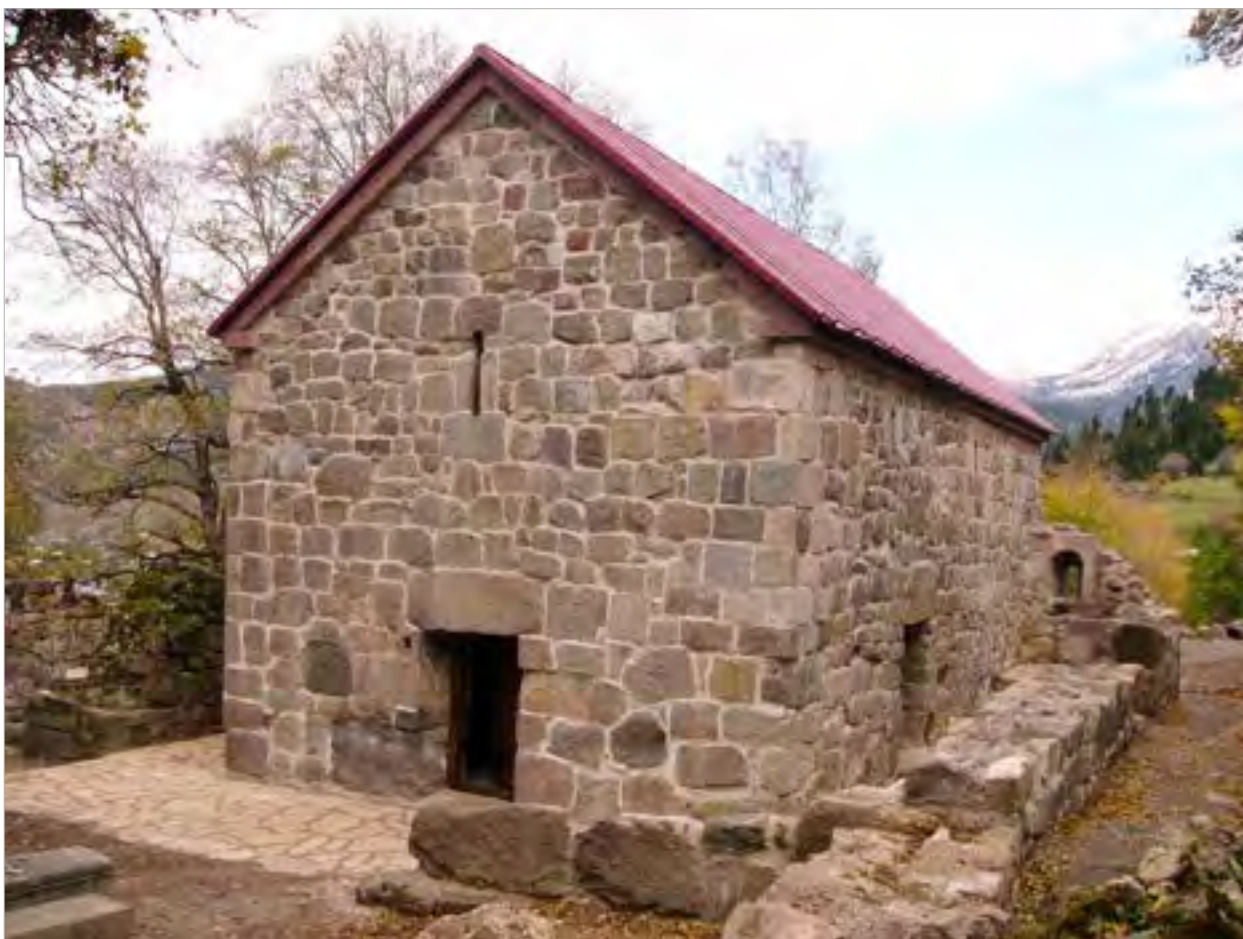
სამხრეთ-დასავლეთ ხედი რესტავრაციის შემდეგ

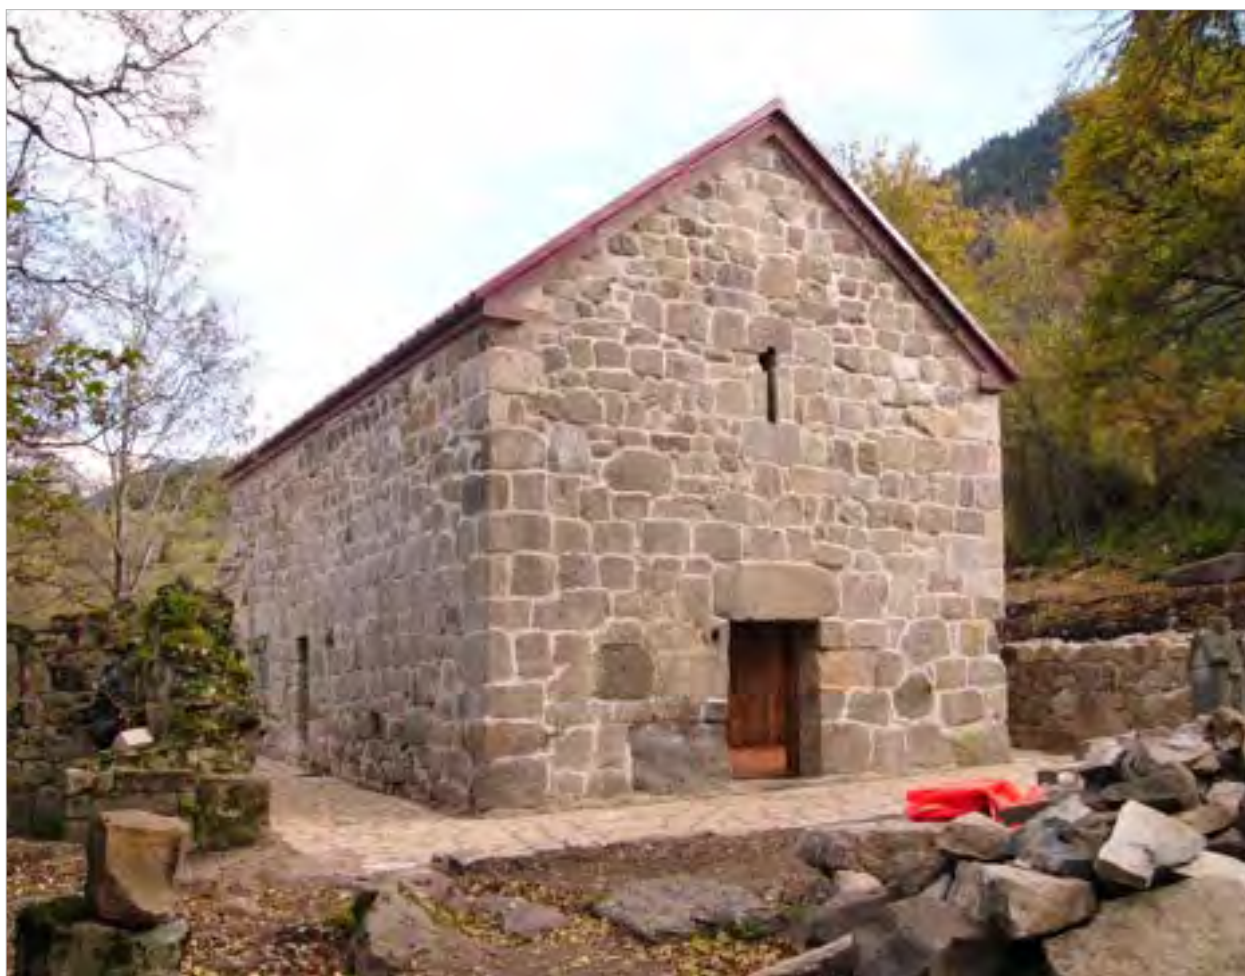
დასავლეთის ფასადი რესტავრაციის შემდეგ

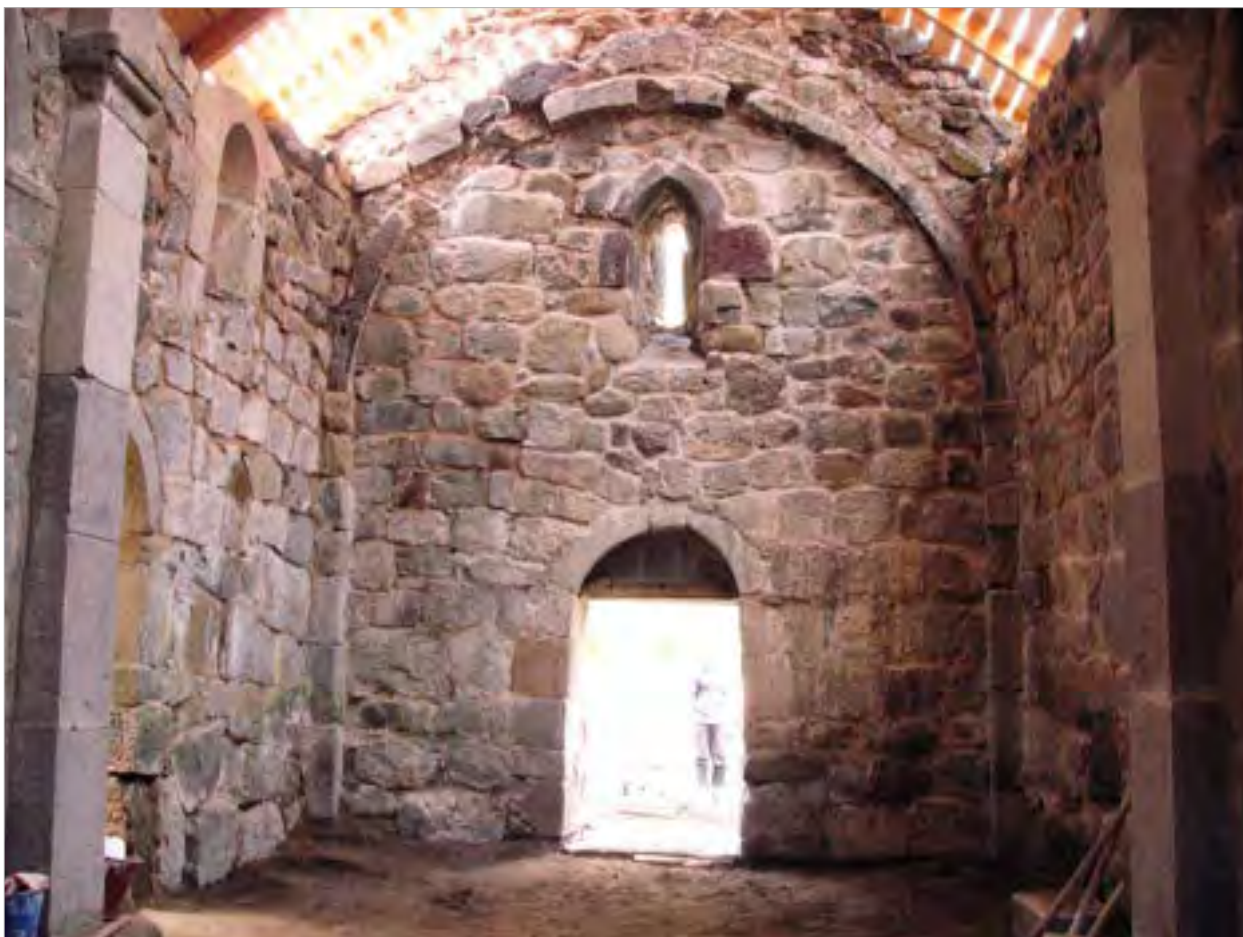
ინტერიერი, ხედი ჩრდილო-დასავლეთისკენ რესტავრაციის შემდეგ
