# ბაქო-თბილისი-ჯეიჰანის მილსადენის დერეფნის არეალში მიწისზედა ძეგლთა შესწავლა

## III ფაზის ანგარიში

თბილისი 2003

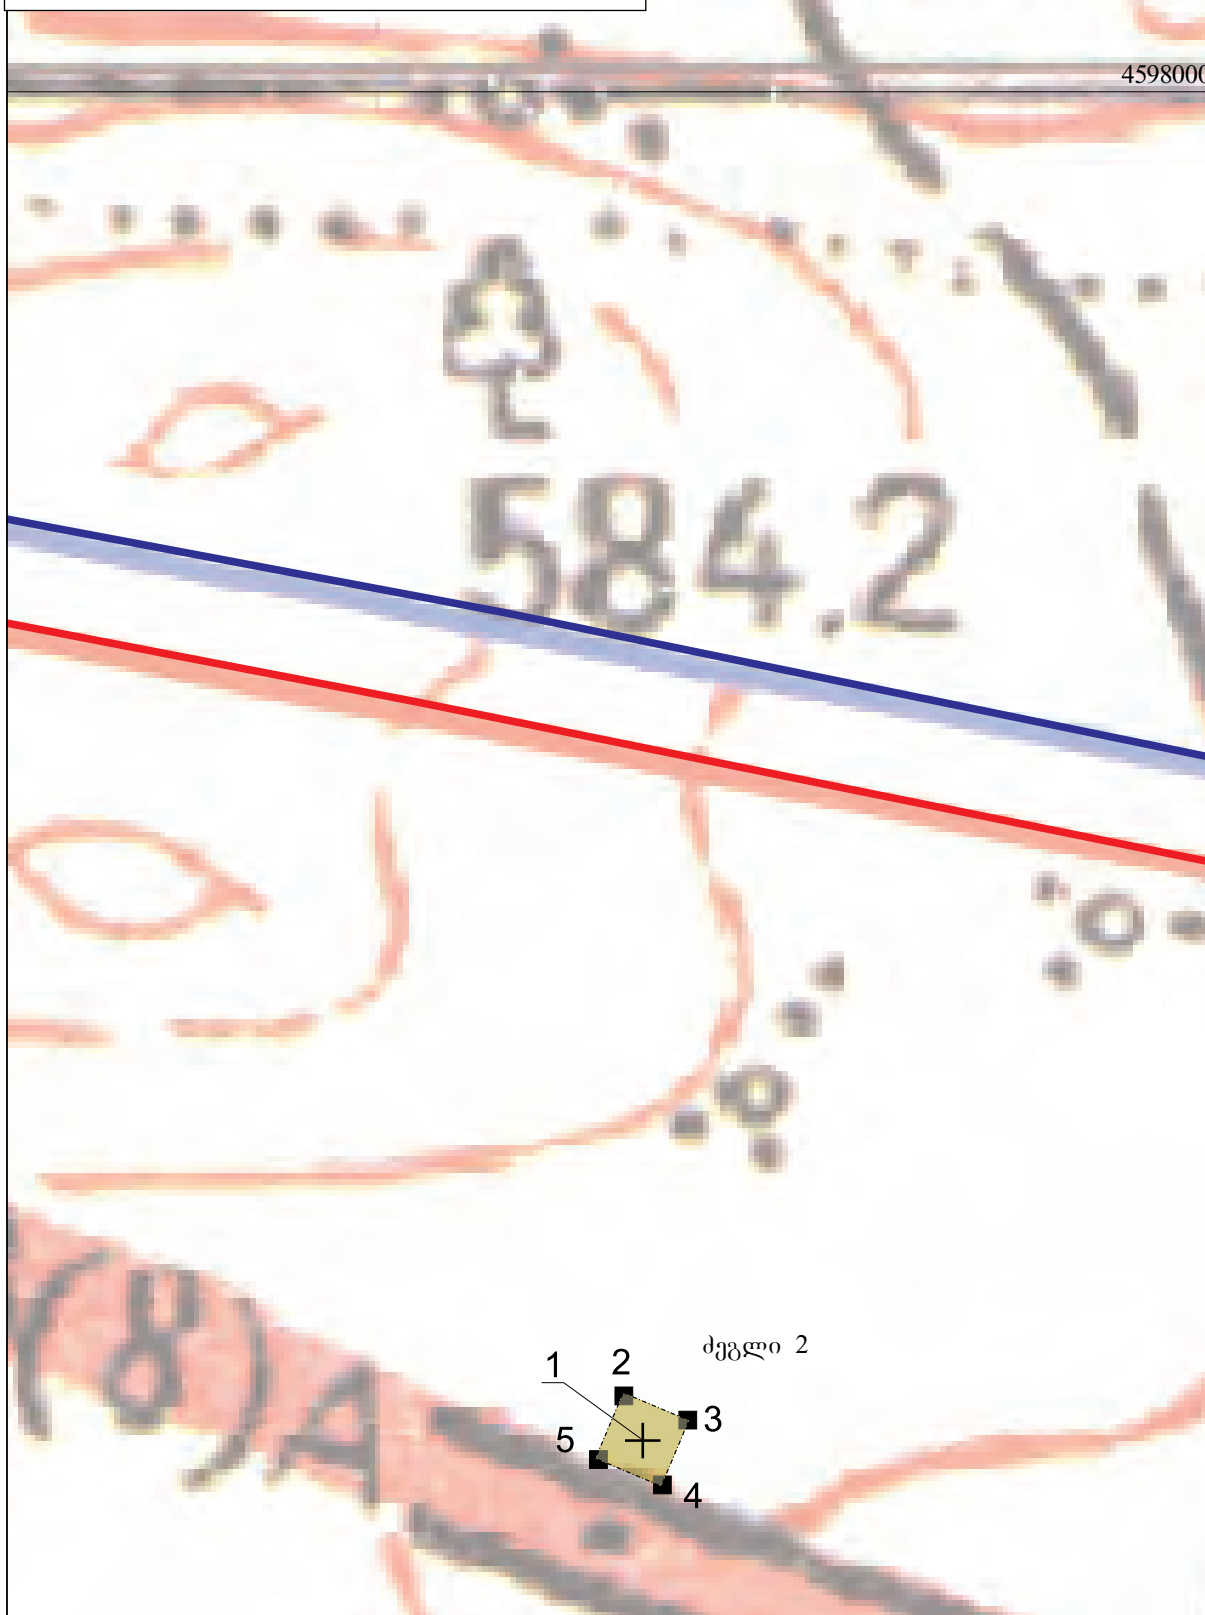
**ბეგლი 2, ხაიში, მენჰირი; კპ.-59**

სოფელ ხაიშის მახლობლად, სამანქანო გზის ნაპირთან ახლოს, მინდორში გდია არასწორი მოხაზულობის ბაზალტის გრძელი ლოდი, რომელსაც გვერდები და ზედაპირი დამუშავებული აქვს. მისი ერთი დაბოლოება უფრო განიერია. ქვას ატყვია ანთებული სანთლების კვალი, ადგილობრივი მოსახლეობა მას წმინდა ქვად მიიჩნევენ.

გაუკეთდეს პირობითი აღნიშვნა და შემოიღოს ქვის გარშემო ტერიტორია ლითონის ბადით (თანახმად ნახაზისა).
