**BAKU-TBILISI-CEYHAN CRUDE OIL PIPELINE PROJECT  
ARCHAEOLOGICAL SALVAGE EXCAVATIONS PROJECT DOCUMENTS: 6**

**KAYRANLIK GÖZÜ**

**DOĞU KİLİKYA'DA BİR ROMA HAMAMI**

**A ROMAN BATH IN EASTERN KILIKIA**

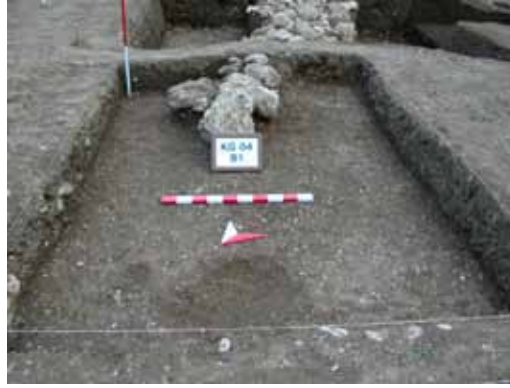
**Resim 12:** B1 açması.

Duvarın devamını görebilmek amacıyla çalışmalara 1-5 / h-j plankarelerinde devam edilmiştir. Burada da duvarın devamı belirlenmiştir. Taş sırasının açmanın sonuna doğru kesildiği görülmüştür.

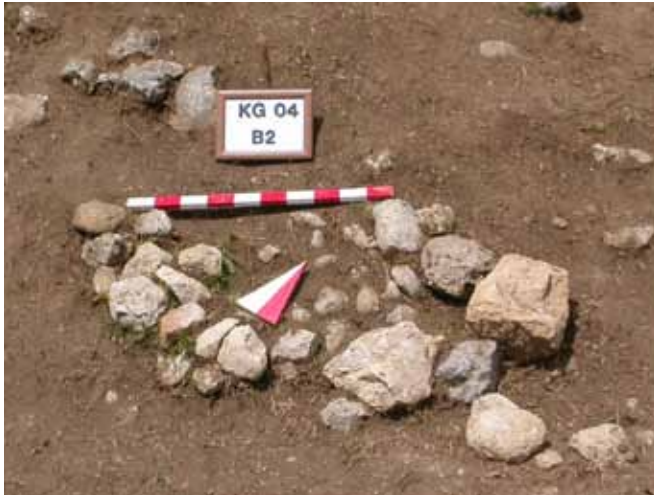
**Resim 13:** B2 açması

B2 Açmasındaki çalışmalar sırasında 4-7 /e-h plankarelerinde, bağlayıcı malzeme olarak kireç harcının kullanıldığı, dış ve iç yüzlerde daha iri ve düzgün taşlar ile bunların arasındaki küçük moloz taşların dolgu malzemesi olarak kullanıldığı 140 cm. civarında bir duvar belirlenmiştir (**Resim 13**).

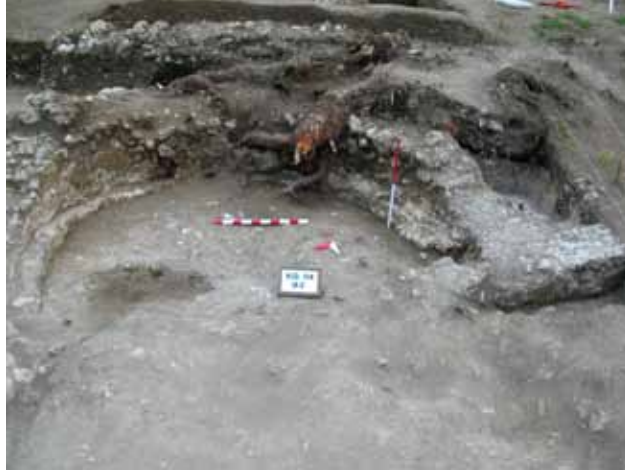
**Resim 14:** B2 açması.

Duvarı belirlemek amacıyla yapılan çalışmalarda duvarın doğuya ve güneye doğru köşe yaparak değil kavisle döndüğü belirlenmiştir. Duvar tamamen ortaya çıkarıldığında, duvarın yarım daire planlı bir mekana ait olduğu ortaya çıkmıştır (**Resim 14**).

Ayrıca, duvar kalınlığının da 140 cm. değil 70 cm. olduğu tespit edilmiştir. Mekanın kuzeybatısındaki kalınlığın, daha sonradan orijinal duvarı desteklemek amacıyla yapılmış bir destek duvarı olduğu görülmüştür (**Resim 14**). Ayrıca, duvar içte yaklaşık 50 cm. aşağıda bir kademe yaparak inmektedir. Kademelenme M5 olarak isimlendirilen mekanı dolaştığı görülmüştür (**Resim 15**). Mekanın doğusunda belirlenen M1 olarak isimlendirilen mekanın C2 açmasına doğru devam ettiği belirlenmiştir. M1 mekanına ait duvarlarında 70 cm. kalınlığında ve kireç harcının bağlayıcı malzeme olarak kullanıldığı düzgün olmayan kesme taşların arasında moloz taşların dolgu malzemesi olarak yerleştirildiği görülmüştür.

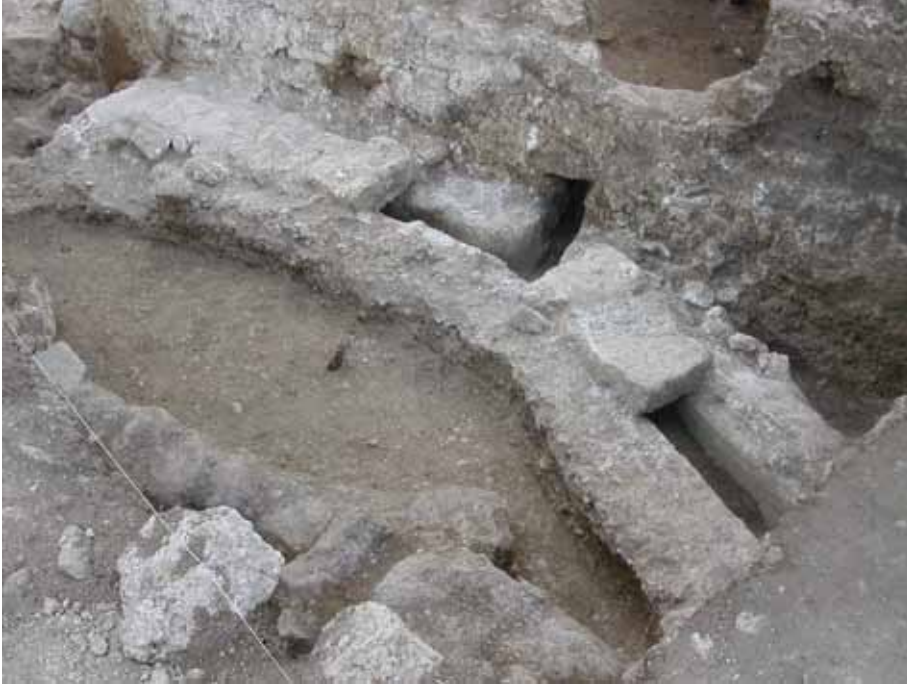
**Resim 16:** B2 açması.

Ayrıca mekanın duvarlarında 4 cm. kalınlığında sıva ile zemininde kireç harçlı beton kullanılmıştır. M5'in güneyinde doğu-batı doğrultusunda dikdörtgen planlı bir mekan ortaya çıkarılmıştır. Mekanın içindeki döküntü taşlar kaldırıldığında, M5'in doğu köşesinden çıkan üzeri kapak taşları ile kapatılmış bir su kanalı görülmüştür (**Resim 16**). Kanalin bir ucu batıya , diğer ucu doğuya dönmektedir. Batı ucu mekanın sonunda

kesilmektedir. Kesildiği kısımda kuzeybatı köşesi kavisli ve daha küçük boyutlu küçük bir mekan dikkati çeker. Bu bölüm oldukça tahrip olmuştur. Kanalin doğuya giden ucu ise duvarın içinden C3 açmasına geçmektedir. Kanal genişliği ve yüksekliği 20 X 20 cm.dir.

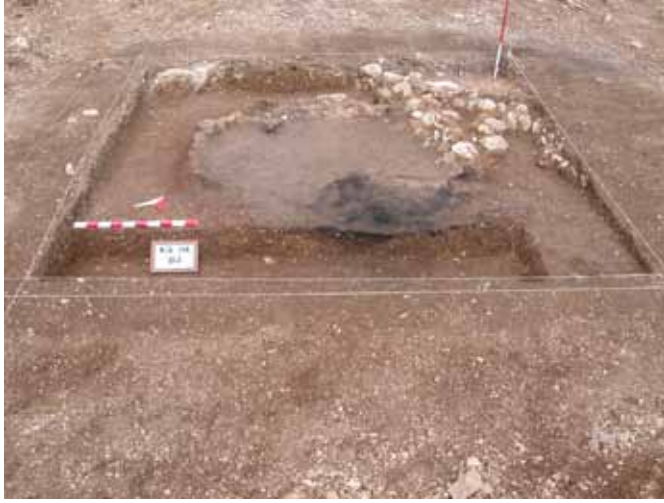
**Resim 17:** B3 açması.

B3 Açmasındaki çalışmalara, ortadaki döküntü taşların kaldırılmasıyla başlanmıştır. Döküntü taşlar kaldırıldığında D9, D10, D15'in belli aralıklarda kesişmesiyle 250 x 190 cm. ölçülerindeki M6 olarak isimlendirilen mekan ile D9, D10, D15, D16 ve D17 'nin kesişmesiyle de 163 x 273 m. ölçülerindeki M7 mekanı ortaya çıkmıştır (**Resim 17**).

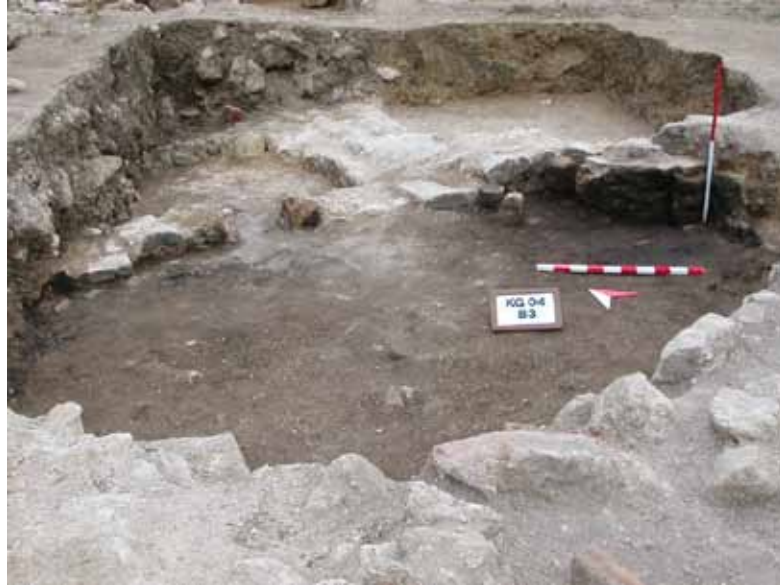
**Resim 18:** B3 açması.

M8'in güneydoğu köşesindeki eksedranın içinde 155x135 cm. lik alanda 27 x 27 x 5 cm. ölçülerinde zemin tuğlaları üzerinde disk biçiminde hypocaust tuğlaları ile bunların üzerinde kırık bir zemin tuğlası (**Resim 19**) insitu olarak ele geçmiştir. Aynı şekilde insitu hypocaust tuğlalar M6 'da da çıkmıştır.

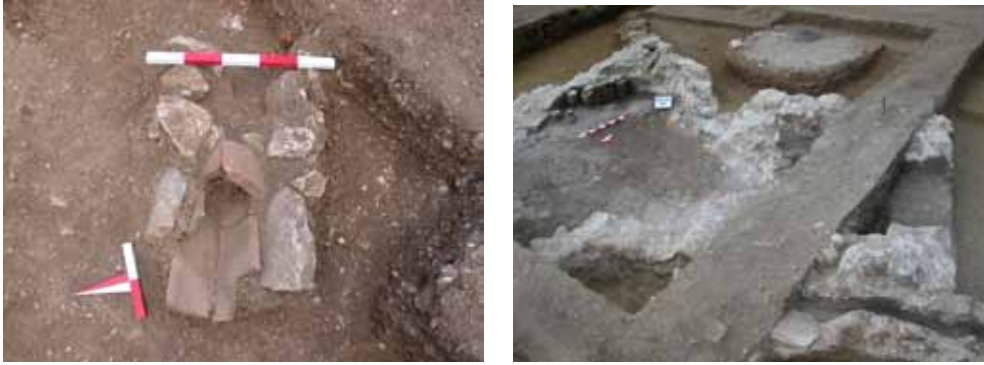
**Resim 20:** B3 açması.

M8'in batısında D9 ve D10'un arasında 215 x 190 cm. ölçülerinde, iç kısmında duvarlarda is ve yanıkların görüldüğü M9 yer almaktadır. M8'in güneydoğusunda ki eksedranın yaklaşık ekseninde duvarın üzerinde bir künk izi ile bunun yanında bir su künkü yer almaktadır (**Resim 20**). Künkün güneyinde kireç harçlı kısa bir kanal bir kapak taşıyla sonlanmaktadır. Kapak taşının güneyinden başlayan ve içbükey bir kavis yaparak C4 açmasına kadar giden, harçsız moloz taşların oluşturduğu ve kanal olduğu düşünülen bir düzenleme dikkati çekmektedir.

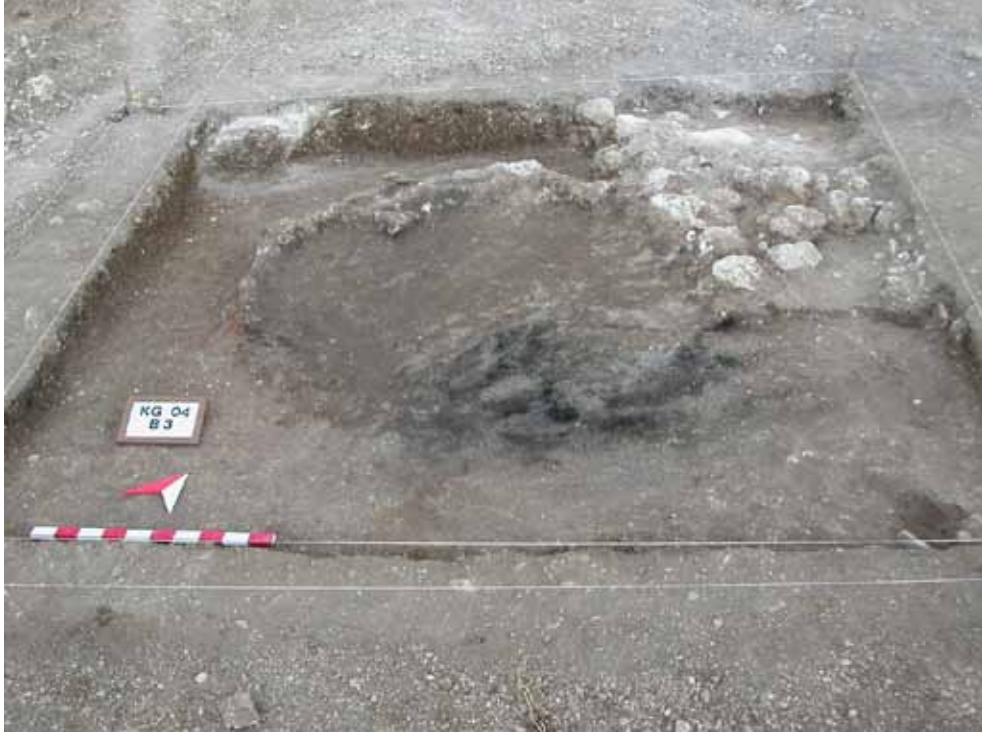
**Resim 21:** B3 açması.

M8 ile M9'un güneyinde mimariden bağımsız, zemini kireç harçla sıvanmış, dıştan tek sıra taşlardan oluşan yarım daire biçiminde bir bölüm belirlenmiştir. Zemininin alt kısmında yoğun yanık tabakası görülmektedir.

B3 açmasındaki duvarlarda, içte ve dışta düzgün kesme taş, aralarda moloz taşlar, tuğla kırıkları ve çakıl taşları dolgu malzemesi, kireç harcı ise bağlayıcı malzeme olarak kullanılmıştır. Duvar kalınlıkları 65-80 cm. arasında değişmektedir.

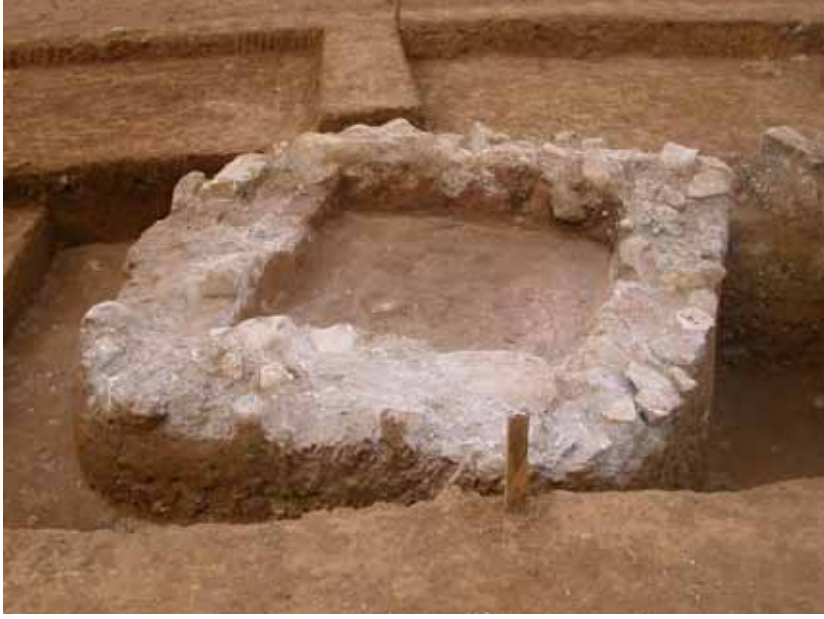
**Resim 22:** B 18 açması-detay.

B18 Açmasında, 9-10 / f-h plankarelerinde 13 cm. yüksekliği korunabilmiş, örgüsünde küçük boyutlu taşlar ile bağlayıcı malzeme olarak kireç harcının kullanıldığı, iç kısmı kırmızımsı sıvalı “U” biçiminde bir mekan ortaya çıkarılmıştır.

Mekanın B 19 açmasına doğru devam ettiği görülmektedir. Çevresinde mimari ya da başka herhangi bir arkeolojik buluntu çıkmamıştır.

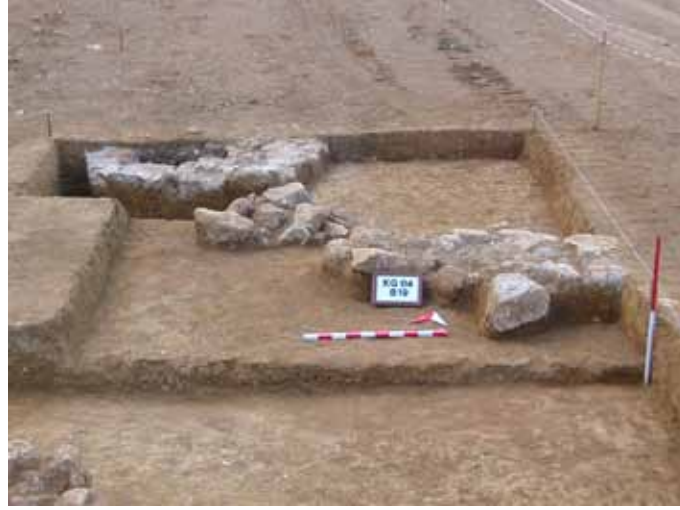
**Resim 24:** B19 açması.

B19 açmasında 6-10/f-j plankarelerinde yapılan çalışmalar sırasında, tek sıradan oluşan doğudan-batı doğrultusunda ilerleyen yaklaşık eksende kuzeye dönen duvar yada temel ortaya çıkmıştır.

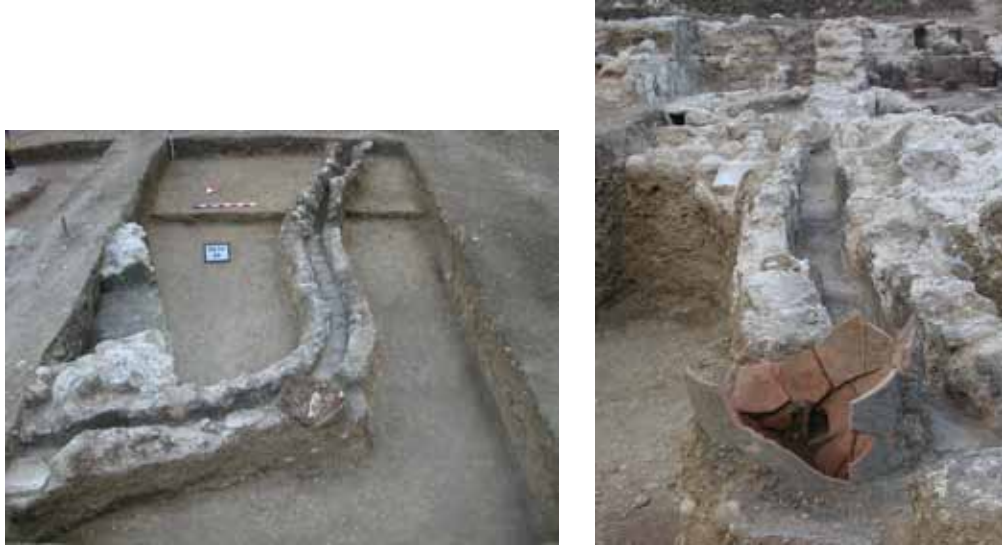
**Resim 28:** A 3 açması.

D10 duvarının kuzeyine bitişik, düzgün kesme taşlarla yapılmış 20 cm. genişliğinde ve 20 cm. yüksekliğinde atık suyun boşaltıldığı düşünülen su kanalı belirlenmiştir (**Resim 28**).

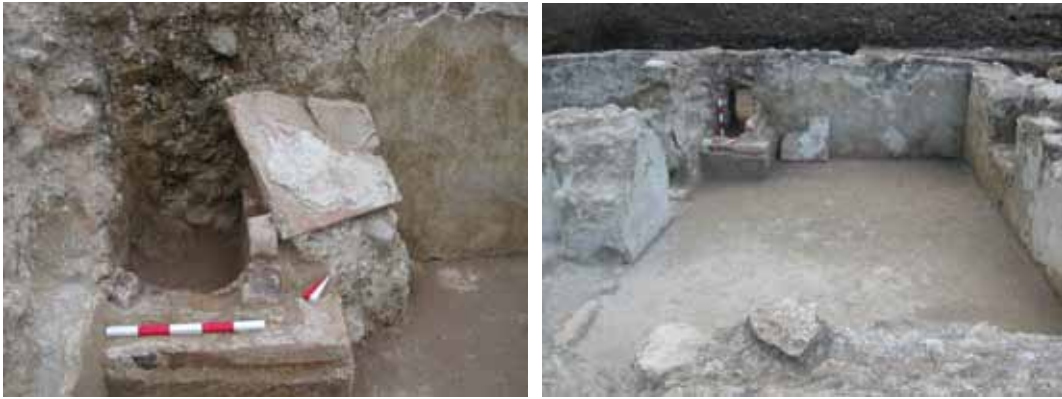
**Resim 30:** C 1 açması.

Bu zeminin kuzeyinde de simetrik 40x50x20 cm. boyutlarında dört kesme taş kaide çıkmıştır.

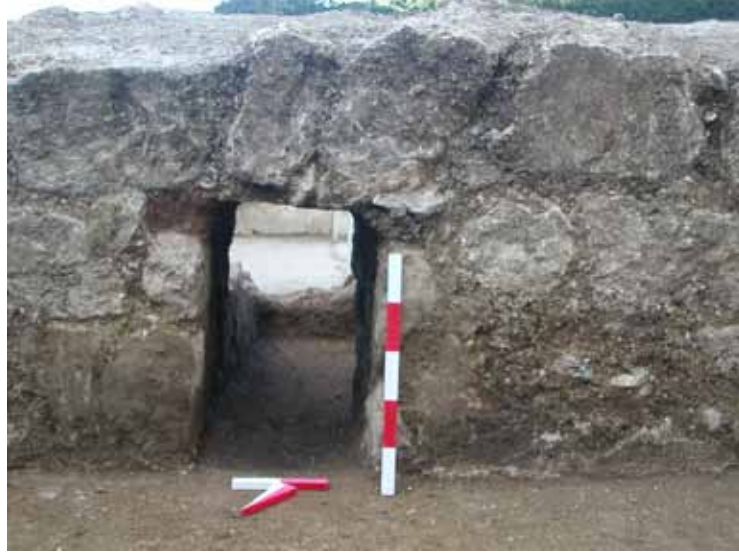
**Resim 31:** C 1 açması.

M3'ün kuzeybatı köşesinde duvarları sıvalı, 100x76x62 cm. boyutlarında ve kuzeyinde duvar içindeki 40 x 60 cm. ölçülerindeki açıklıkla dışa açılan işlevi belirlenemeyen bir öge (**Resim 31**) bulunmaktadır. Yine mekanın doğu duvarında (D1) eksene simetrik üst kısımları tahrip olmuş, 85 cm. genişliğinde ve 52 cm. yüksekliğinde 30 cm. derinliğinde birer niş vardır.

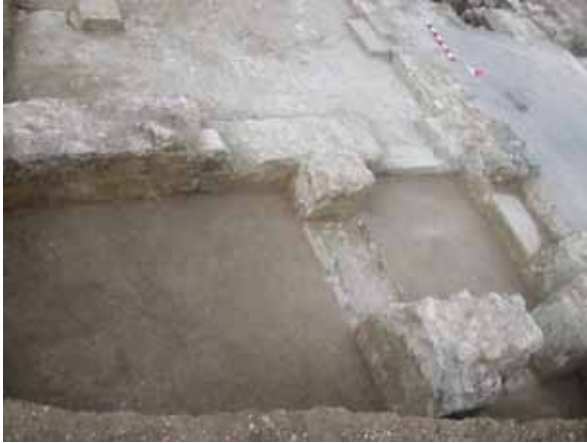
**Resim 32:** C 2 açması.

C2 açmasında dört mekan ortaya çıkarılmıştır. İlk mekan açmanın kuzeybatı köşesindedir. “L” biçiminde olan mekanın batısı B2 açmasında kalmaktadır. Mekanın duvar ve zemini sıvalıdır. Sıva kalınlığı 3-4 cm. arasında değişmektedir.

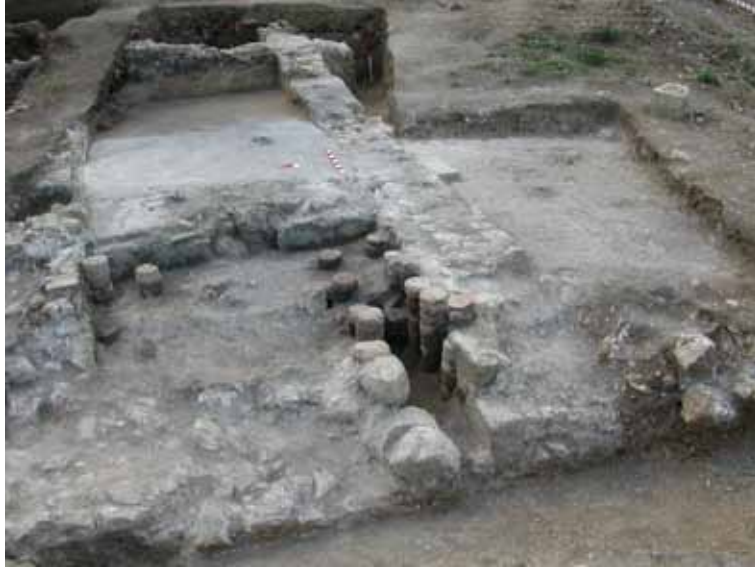
**Resim 33:** C 2 açması.

Mekanı D4, D5, D6, D7 ve D8 oluşturmaktadır. D4'ten 90 cm. genişliğinde bir açıklıkla M2'ye geçilmektedir. Buradan da M3 ve M4'e geçilmektedir.

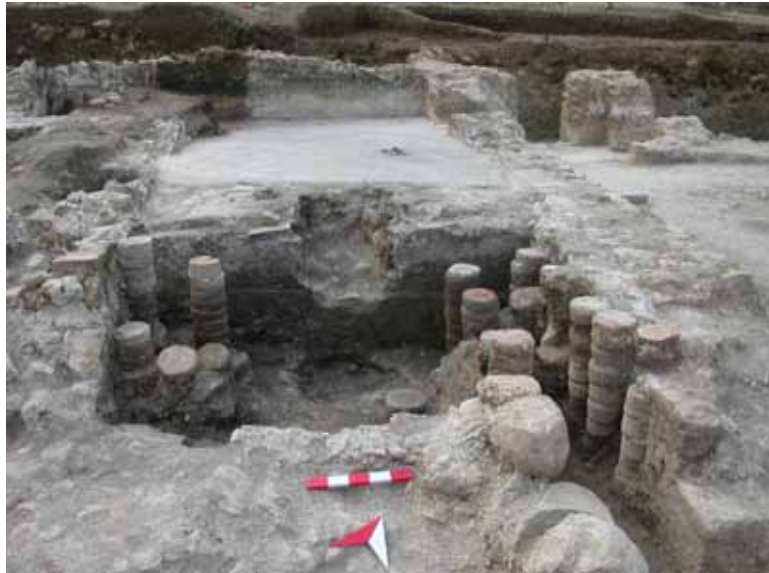
**Resim 34:** C 2 açması.

M2, M3 ve M4 mekanları D1, D2, D3 ve D4'ün kesişmesiyle oluşmuştur. Duvar kalınlıkları 70 cm. dir. Yaklaşık 1 m. yüksekliğe kadar korunan duvarlar içten sıvalı dıştan derzlidir. M1'in güneyinde zemin seviyesinden 1 m. aşağıda, kireç harçlı zemin üzerinde 7-9 sıralı insitu hypocaust tuğlaları (**Resim 34**) olan bir mekan vardır. Tuğlalar iki türdedir. İlki yassı olan ve 22 cm. çapında ve 7 cm. kalınlığında , diğeri alt kısmı 18.5 cm., üstü 16.5 cm. çapında 8.5 cm kalınlığındadır. Mekanın batı duvarının alt kısmından M1'den gelen kanal C3 açmasına doğru devam etmektedir.

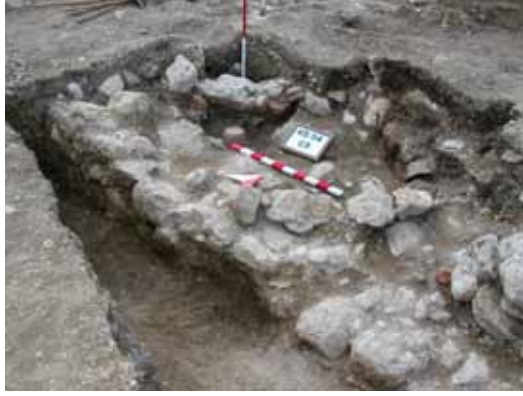
**Resim 35:** C 3 açması.

C3 açmasında çalışmalar, ilk olarak 1-3 /a-e plankarelerinde yapılmış ve D9 açığa çıkarılmıştır. Duvarın güney kısmı kaba olarak sıvanmıştır. Duvarda diğer kısımlarından farklı olarak 30 cm. daha kalındır.

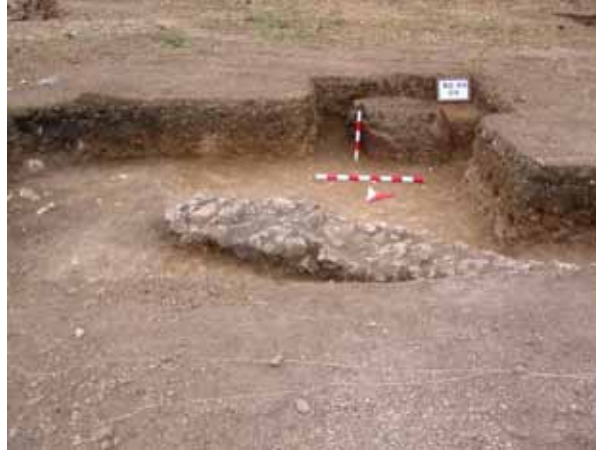
**Resim 37:** C 4 açması.

B2 açmasından çıkıp, C2 açmasından geçerek D9 un altından geçen su kanalı C3 açmasında da devam ederek C4 açmasına kadar gitmektedir. Kanalin üzeri taşlarla kapatılmıştır (**Resim 37**).

C4 açmasında çalışmalar B3 açması ile C2 açmasından başlayarak C4'e gelen harçsız ve düzensiz taşların üzerini örttüğü su kanallarını takip etmek amacıyla başlamıştır. Kanal 3 /d plankaresinde sona ermektedir.

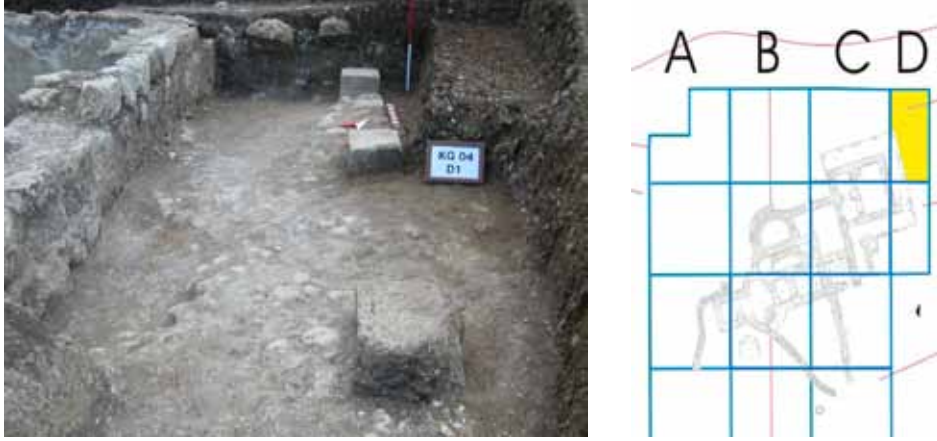
**Resim 39:** D1 açması.

D1 Açması C1 açmasında ortaya çıkan kireç harçlı zemini köşelerinde ortaya çıkan kaidelerin devamını görmek amacıyla açılmıştır. 337.50-335.91 m. seviyelerinde yapılan çalışmalar da yaklaşık 2 m. aralıklarla yerleştirilmiş düzgün kesme taş kaide belirlenmiştir. Açmada çalışmalar başlarken yüzeyde II. Constantinus'a ait bakır bir sikke (**Resim 80: 2**) bulunmuştur.

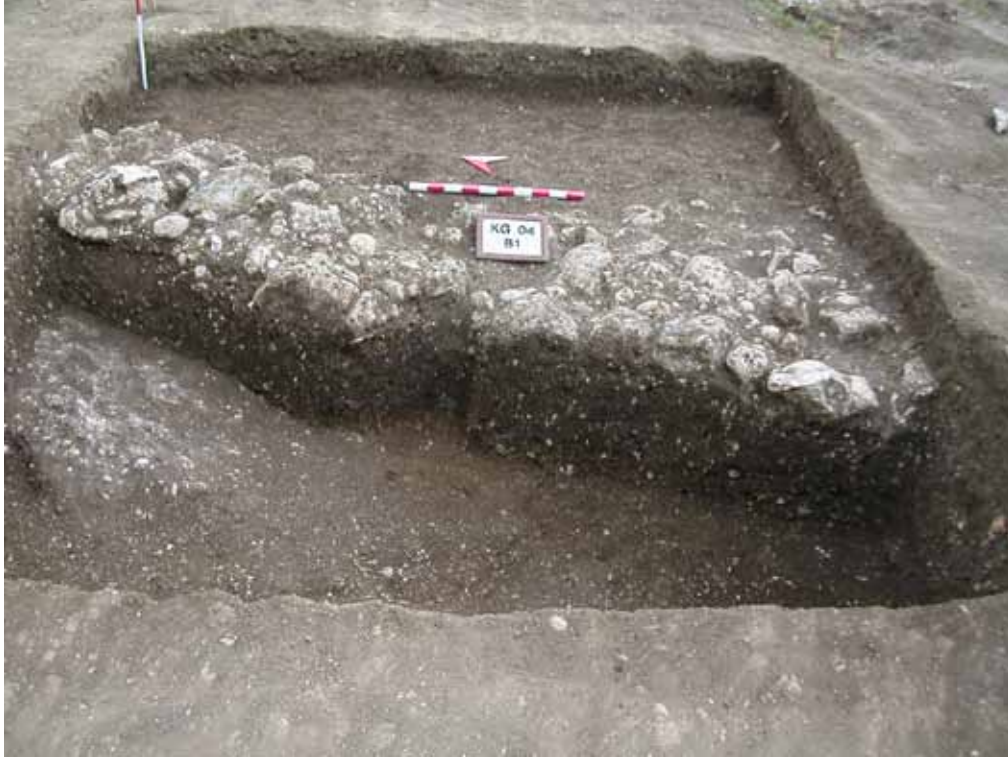
**Resim 42 :** B 1 açması.

B1 açmasında başlanan çalışmalarda döküntü taşlar kaldırıldığında çift sıralı taşlardan oluşan bağlayıcı malzeme bulunmayan kuru duvar tekniğinde, güneyden başlayıp kuzeye devam eden geç döneme ait bir duvar ortaya çıkmıştır. Taş sırasının açmanın sonuna doğru kesildiği görülmüştür (**Resim 42**).

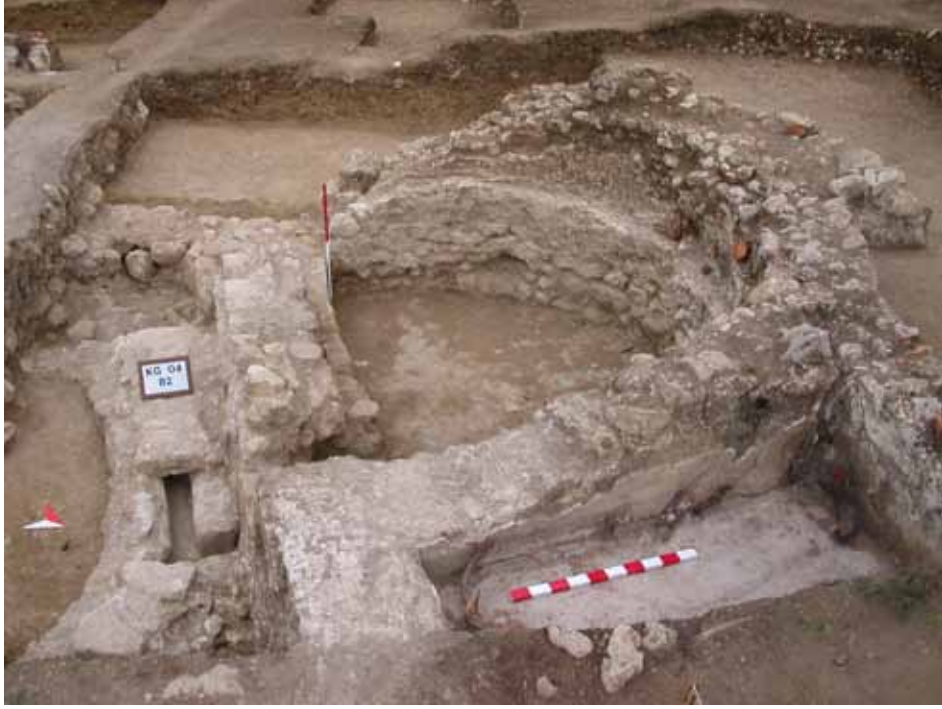
**Resim 43 :** B2 açması.

B2 açmasındaki çalışmalar sırasında, bağlayıcı malzeme olarak kireç harcının kullanıldığı, dış ve iç yüzlerde daha iri ve düzgün taşlar ile bunların arasındaki küçük moloz taşların dolgu malzemesi olarak kullanıldığı 140 cm civarında bir duvar belirlenmiştir. Duvarı ortaya çıkarmak amacıyla yapılan çalışmalarda duvarın düz veya doğuya ve güneye doğru köşe yaparak değil de kavisle döndüğü belirlenmiştir (**Resim 43**). Duvar tamamen ortaya çıkartıldığında, duvarın yarım daire planlı bir mekana ait ve duvar kalınlığının da 70 cm olduğu tespit edilmiştir. Mekanın kuzeybatısındaki 140 cm lik kalınlığın, daha sonradan orijinal duvarı desteklemek amacıyla yapılmış bir duvar olduğu görülmüştür.

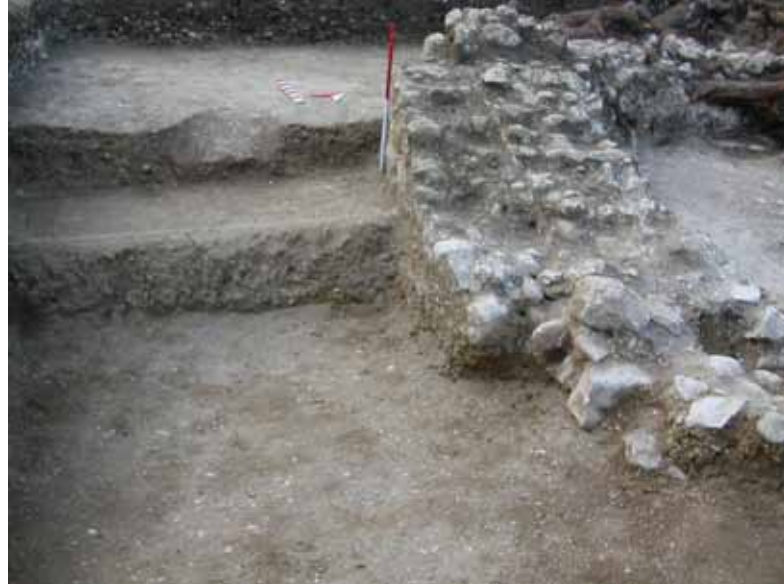
**Resim 44 :** B 2 açmasından detay görünüm.

Ayrıca, duvar içte yaklaşık 50 cm. aşağıda bir kademe yaparak inmektedir (**Resim 44**). Kademelenmenin M5 olarak isimlendirilen mekanı dolaştığı tespit edilmiştir.

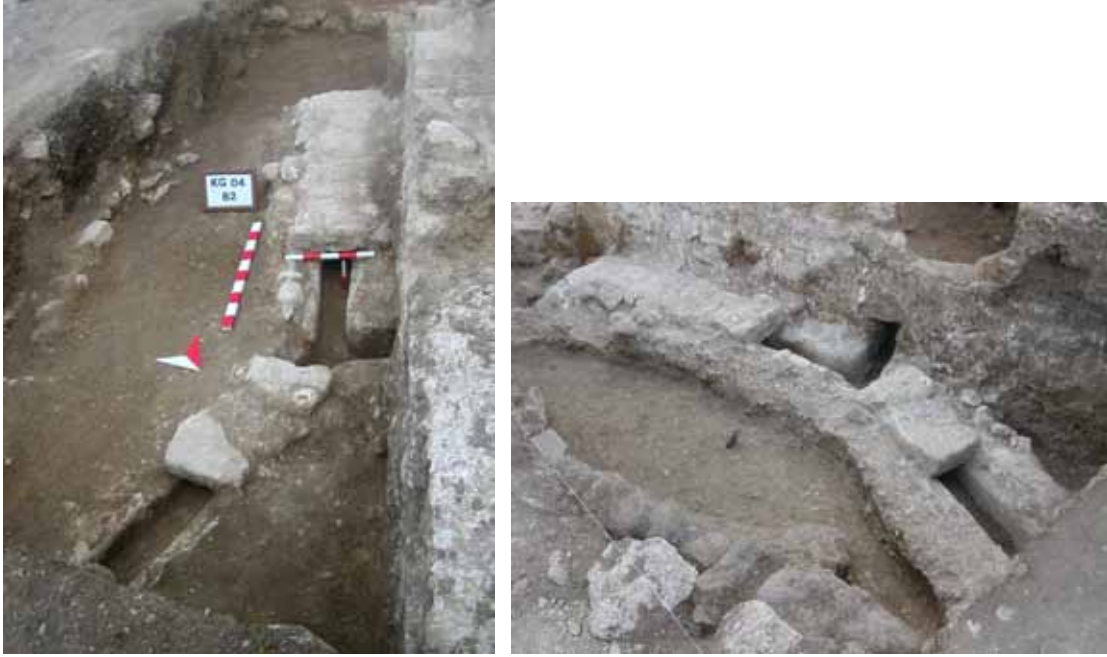
**Resim 45 :** B 2 açmasında açığa çıkarılan kanal.

kalınlığında ve kireç harcının bağlayıcı malzeme olarak kullanıldığı düzgün olmayan kesme taşların arasında moloz taşların dolgu malzemesi olarak yerleştirildiği görülmüştür. Ayrıca mekanın duvarlarında 4 cm. kalınlığında sıva ile zemininde kireç harçlı beton kullanılmıştır. M5'in güneyinde doğu-batı doğrultusunda dikdörtgen planlı bir mekan ortaya çıkarılmıştır. Mekanın içindeki döküntü taşlar kaldırıldığında, M5'in doğu köşesinden çıkan üzeri kapak taşları ile kapatılmış bir su kanalı görülmüştür (**Resim 45**).

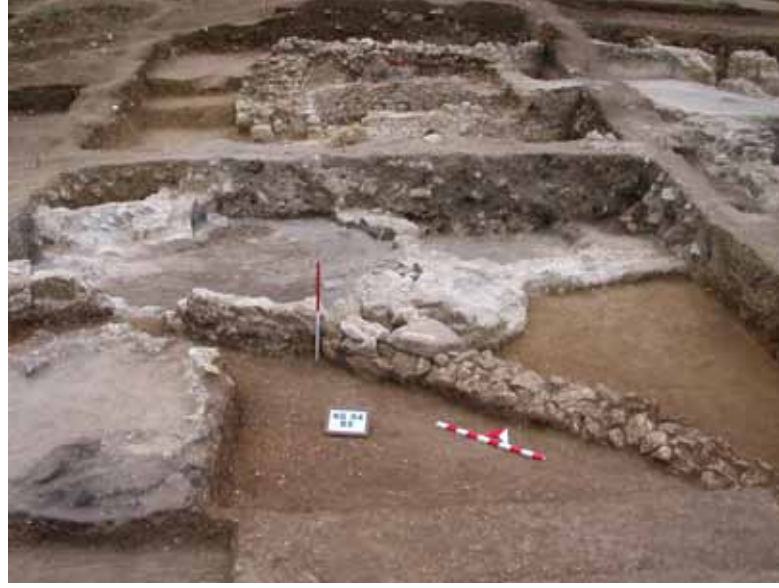
**Resim 46 :** B 3 açması.

B3 Açmasında döküntü taşlar kaldırıldığında D9, D10, D15'in belli aralıklarda kesişmesiyle 250 x 190 cm. ölçülerindeki M6 olarak isimlendirilen mekan ile D9, D10, D15, D16 ve D17 'nin kesişmesiyle de 163 x 273 m. ölçülerindeki M7 mekanı ortaya çıkmıştır. Bunun batısında da 500 x 350 m. ölçülerinde, kuzeybatı ve güneydoğusu yarım daire biçiminde dışa taşan M8 mekanı vardır.

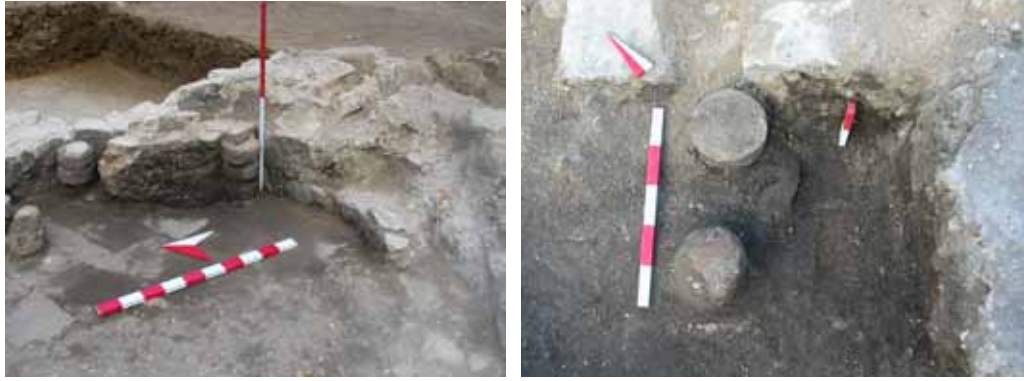
**Resim 47 :** B 3 açması hypocaust tuğlaları-detay.

M8'in güneydoğu köşesindeki yarım dairenin içinde 155 x 135 cm. lik alanda 27 x 27 x 5 cm. ölçülerinde zemin tuğlaları üzerinde disk biçiminde hypocaust tuğlaları (**Resim 47**) ile bunların üzerinde kırık bir zemin tuğlası in-situ olarak ele geçmiştir. Aynı şekilde in-situ hypocaust tuğlalar in-situ olarak M6 'da da çıkmıştır.

M8 ile M9'un güneyinde mimariden bağımsız, zemini kireç harçla sıvanmış, dıştan tek sıra taşlardan oluşan yarım daire biçiminde **(Resim 47)** bir bölüm belirlenmiştir. Zemininin alt kısmında yoğun yanık tabakası görülmektedir.

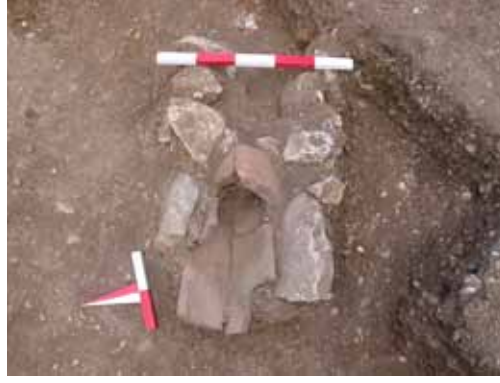
**Resim 48 :** B3 açması künk kalıntısı

M8'in batısında D9 ve D10'un arasında 215 x 190 cm. ölçülerinde iç kısmında duvarlarda is ve yanıkların görüldüğü M9 yer almaktadır. M8'in güneydoğusundaki eksedranın yaklaşık ekseninde duvarın üzerinde bir künk izi ile bunun yanında bir künk yer almaktadır (**Resim 48**). Künkün güneyinde kireç harçlı kısa bir kanal bir kapak taşıyla sonlanmaktadır. Kapak taşının güneyinden başlayan ve içbükey bir kavis yaparak C4 açmasına kadar giden, harçsız moloz taşların oluşturduğu ve kanal olduğu düşünülen bir düzenleme dikkati çekmektedir.

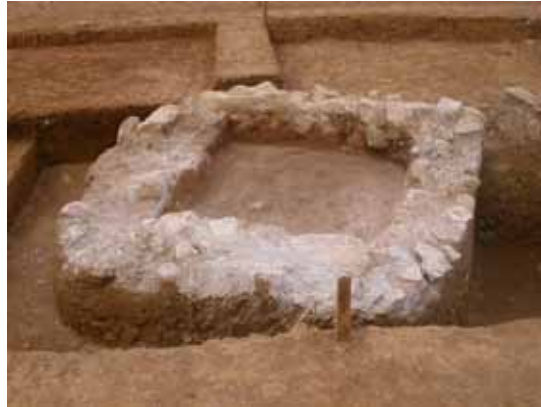
**Resim 49 :** B 18 açması.

B18 açmasında 13 cm. yüksekliği korunabilmiş, örgüsünde küçük boyutlu taşlar ile bağlayıcı malzeme olarak kireç harcının kullanıldığı, iç kısmı kırmızımsı sıvalı "U" biçiminde bir mekan ortaya çıkarılmıştır. Mekanın B19 açmasına doğru devam ettiği görülmektedir.

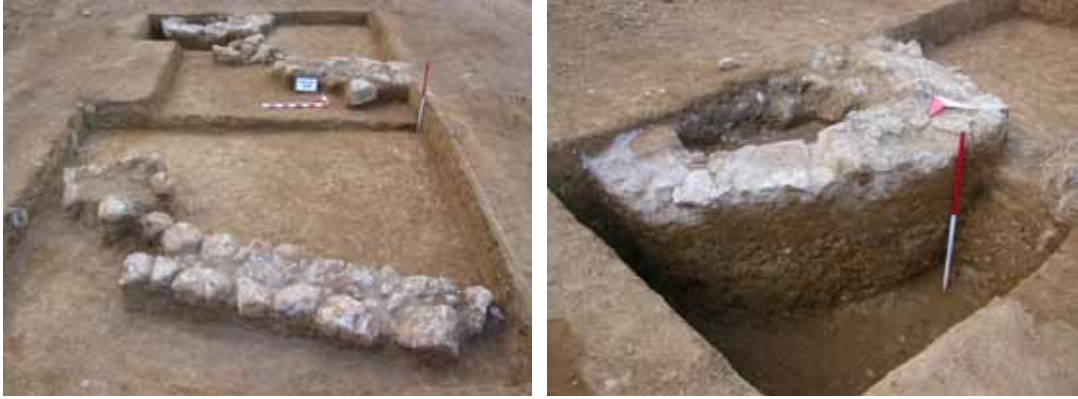
**Resim 50 : B 19 açması.**

B19 açmasında yapılan çalışmalar sırasında, tek sıradan oluşan doğudan gelerek yaklaşık eksende kuzeye dönen duvar yada temel ortaya çıkmıştır. B18

açmasına devam eden iç kısmı sıvalı, duvarları kireç harçlı " U" biçiminde küçük bir mekan ya da kuruluş belirlenmiştir.

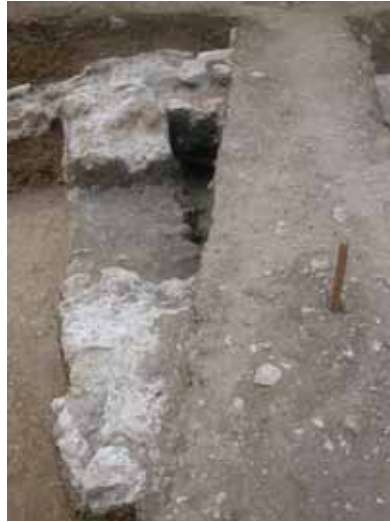
**Resim 51 : A 3 açması.**

B3 açmasında başlayan D9 ve D10 duvarlarını takip etmek amacıyla A3 Açmasında yapılan sondajda, 70 cm. yüksekliğinde 80-110 cm. arasında duvar kalınlığı olan D9 duvarı ile 92-110 cm. arasında duvar kalınlığı olan D10 duvarı ortaya çıkarılmıştır.

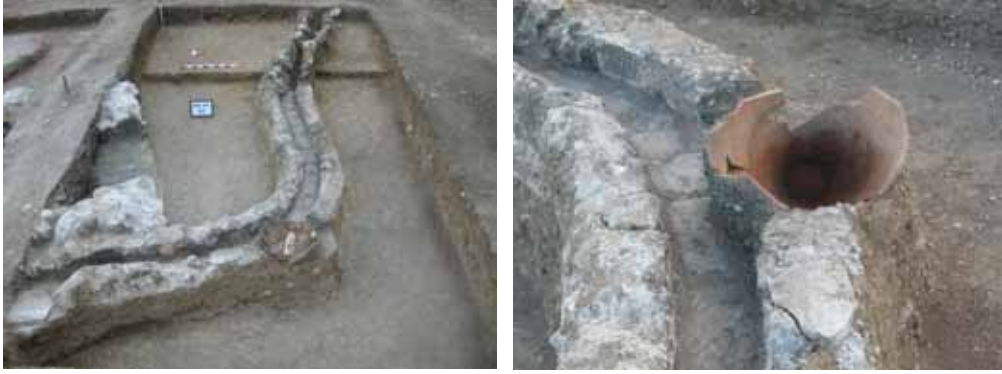
**Resim 52 :** A 3 açması kanal ve detay.

D10 duvarının kuzeyine bitişik, düzgün kesme taşlarla yapılmış 20 cm. genişliğinde ve 20 cm. yüksekliğinde atık suyun boşaltıldığı düşünülen su kanalı

belirlenmiştir (**Resim 52**). Kanal D10'un kuzeyinde başlamakta batıya doğru devam ettikten sonra kavisli olarak güneye dönerek açmanın güneybatı köşesinde sonlanmaktadır. Kanalın döndüğü köşede, daha sonraki bir dönemde kanal duvarının kırılarak yerleştirildiği düşünülen ağız kısmı kırık, gövdesi 57 cm. çapında bir pythos ortaya çıkarılmıştır (**Resim 52**). Kanaldaki taşlar arasında bağlayıcı malzeme olarak kireç harcı kullanılmıştır. Ayrıca, kanalın iç kısmı sıvalıdır. Sıva, bol kireçli, küçük çakıl taşlı ve kırık kiremit katkılıdır. Kanal D9 duvarı aksında kanalın kesme taşlı, harçlı ve sıvalı kısmı sona ermekte, moloz taşlı ve harçsız ve sıvasız kısmı başlamaktadır.

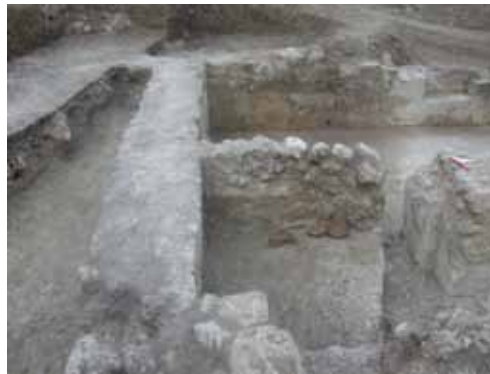
**Resim 53 :** C 1 açması.

C2 açmasında ortaya çıkarılan duvar ve mekanları belirlemek amacıyla açılan C1 açmasındaki çalışmalarda kuzeydoğu-güneybatı yönünde 7.30 m. uzunluğunda 75 cm. kalınlığında D3 duvar ortaya çıkarılmıştır. Bu duvarı C2 açmasından gelen D1, D11 ve D4 duvarları D3 duvarını kuzeybatı-güneydoğu yönünde kesmektedir.

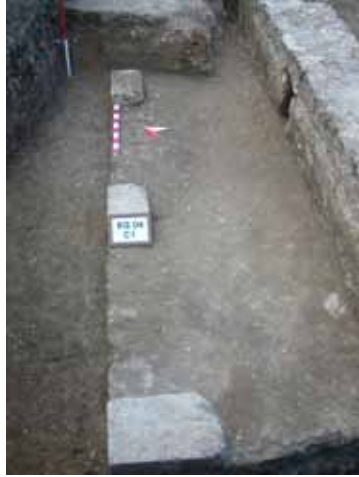
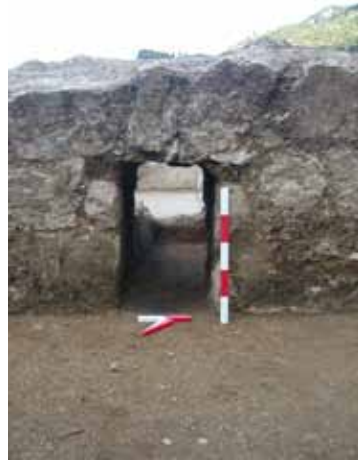
**Resim 55 :** C 1 açması.

M3'ün kuzeybatı köşesinde duvarları sıvalı, 100x76x62 cm. boyutlarında ve kuzeyinde duvar içindeki 40 x 60 cm. ölçülerindeki açıklıkla dışa açılan işlevi belirlenemeyen bir öge bulunmaktadır. Yine mekanın doğu duvarında (D1) eksene simetrik üst kısımları tahrip olmuş, 85 cm. eninde ve 52 cm. yüksekliğinde 30 cm. derinliğinde birer niş vardır (**Resim 55**).

almaktadır. Bu zeminin kuzeyinde de simetrik 40x50x20 cm. boyutlarında dört kesme taş kaide çıkmıştır (**Resim 55**).

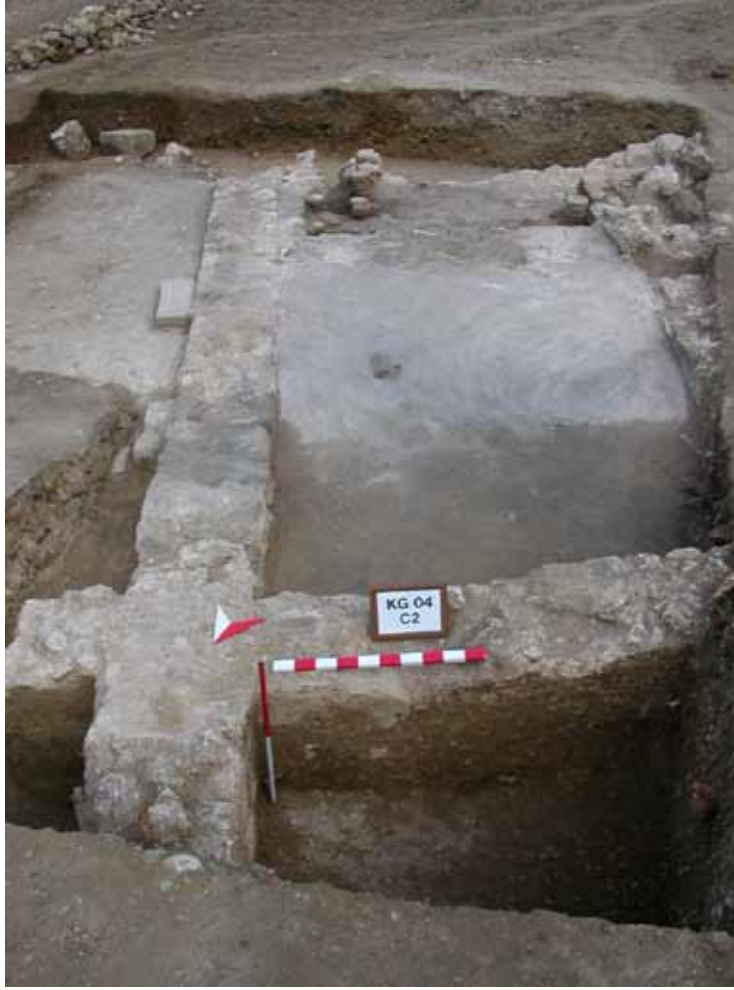
**Resim 56 :** C 2 açması mimari.

C2 açmasında ki çalışmalarda dört mekan ortaya çıkarılmıştır. İlk mekan açmanın kuzeybatı köşesindedir. “L” biçiminde (**Resim 56**) olan mekanın batısı B2

açmasında kalmaktadır. Mekanın duvar ve zemini sıvalıdır. Sıva kalınlığı 3-4 cm. arasında değişmektedir.

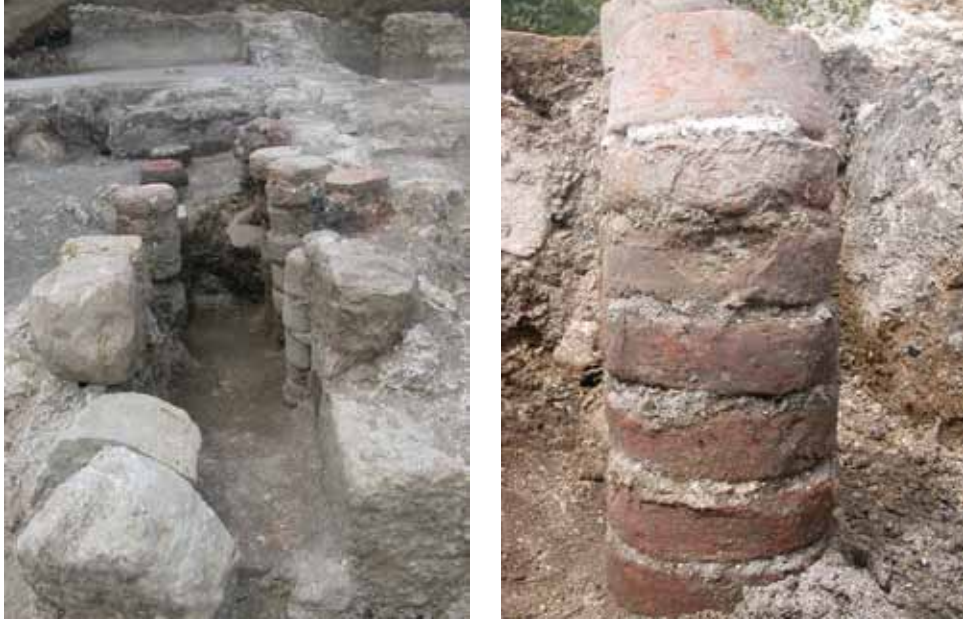
Mekanı D4, D5, D6, D7 ve D8 oluşturmaktadır. D4'ten 90 cm. genişliğinde bir açıklıkla M2'ye geçilmektedir. Buradan da M3 ve M4'e geçilmektedir. M2, M3 ve M4 D1, D2, D3 ve D4'ün kesişmesiyle oluşmuştur. Duvar kalınlıkları 70 cm. dir. Yaklaşık 1 m.si korunan duvarlar içten sıvalı dıştan derzlidir. M1'in güneyinde zemin seviyesinden 1 m. aşağıda, kireç harçlı zemin üzerinde 7, 8, 9 sıralı insitu hypocaust tuğlaları olan bir mekan vardır (**Resim 57**). Tuğlalar iki türdedir. İlki yassı olan ve 22 cm. çapında ve 7 cm. kalınlığında , diğeri alt kısmı 18.5 cm, üstü 16.5 cm. çapında 8.5 kalınlığındadır. Mekanın batı duvarının alt kısmından M1'den gelen kanal C3 açmasına doğru devam etmektedir.

**Resim 57 :** C 2 açması mimari ve hypocaust tuğlalar.

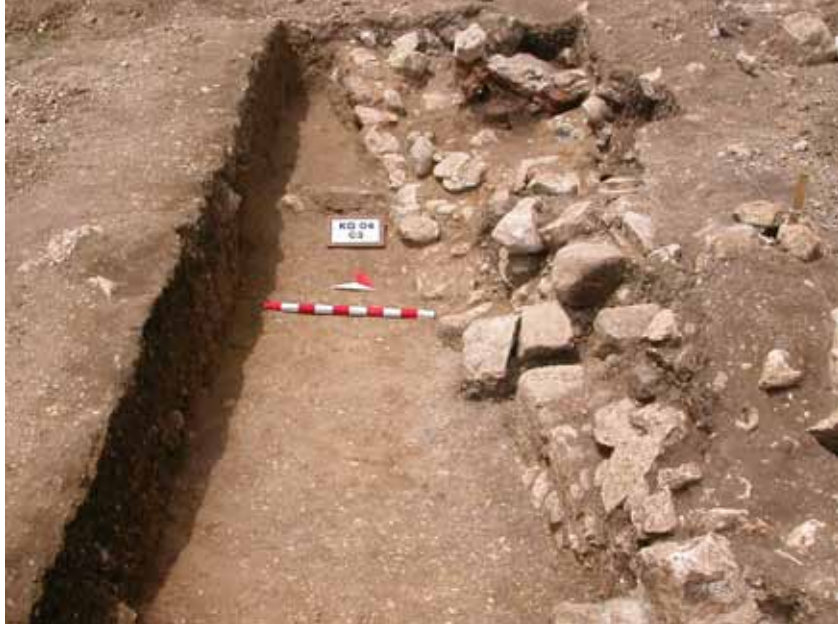
**Resim 58 :** C 3 açması .

C3 açmasında, D9 açığa çıkarılmıştır. Duvarın güney kısmı kaba olarak sıvanmıştır. Duvarda diğer kısımlarından farklı olarak 30 cm. daha kalındır. B2 açmasından çıkıp, C2 açmasından geçerek D9 un altından geçen su kanalı C3 açmasında da devam ederek C4 açmasına kadar gitmektedir. Kanalin üzeri taşlarla kapatılmıştır.

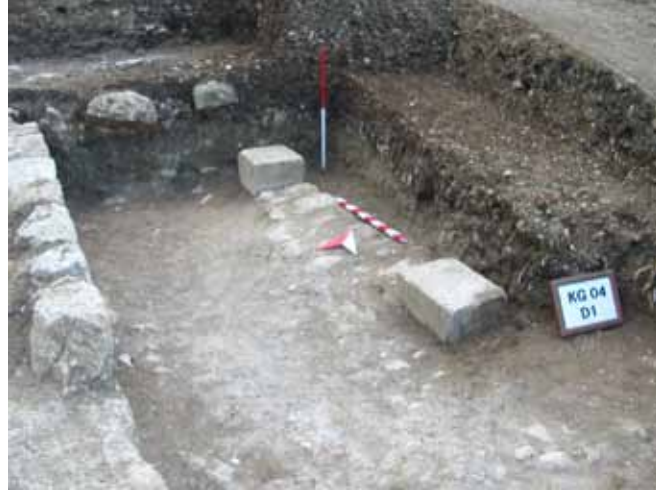
**Resim 61 : C 4 açması.**

D1 ile D2'nin kesiştiği noktayı belirlemek amacıyla, D2 açmasında yapılan çalışmalarda duvarların kesişme noktasında 80x65 cm. boyutlarında bir köşe taşı açığa çıkarılmıştır (**Resim 61**). C2 açmasında başlayan kaidelerden biride D2 açmasında bulunmuştur.

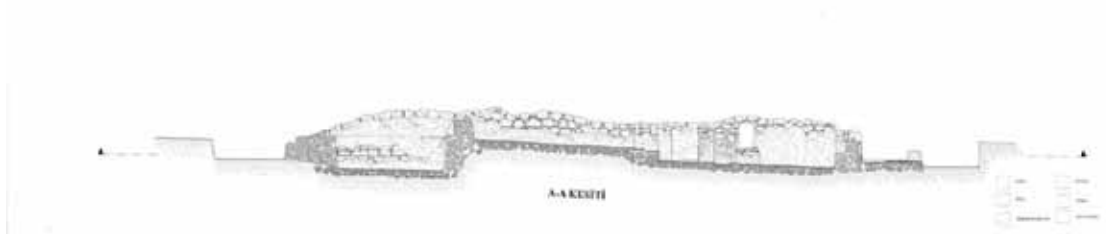
**Resim 62a :** Kayranlık Gözü Hamam- A-A kesiti.

Yapının duvarları büyük ölçüde tahrip olduğu ve belli bir seviyeye kadar devam ettiği için **(Resim 62a)** örtüsü hakkında bilgi sahibi olamıyoruz.
