# ტაძრის მონასტერი, წმინდა გიორგის ეკლესიის რესტავრაცია

## ანგარიში

გრანტის ხელშეკრულება: # G-05-BTC-80165

გრანტის ხელშეკრულება: ტაძრის მონასტრის კონსერვაციის განხორციელება  
გრანტის გამცემი: ბაქო-თბილისი-ჯეიჰანის მილსადენის კომპანია  
გრანტის მიმღები: საქართველოს ICOMOS -ის კავშირი  
გრანტის ნომერი: G-05-BTC-80165

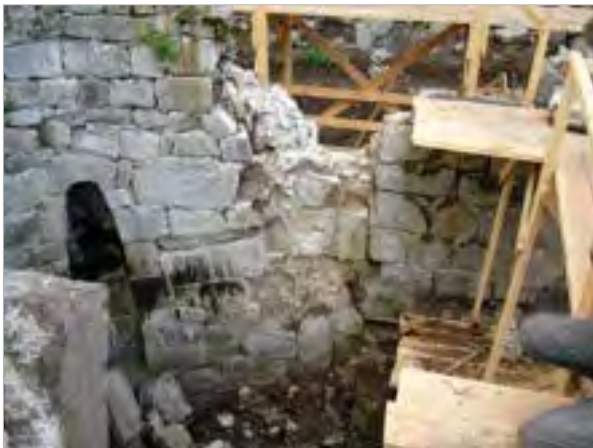
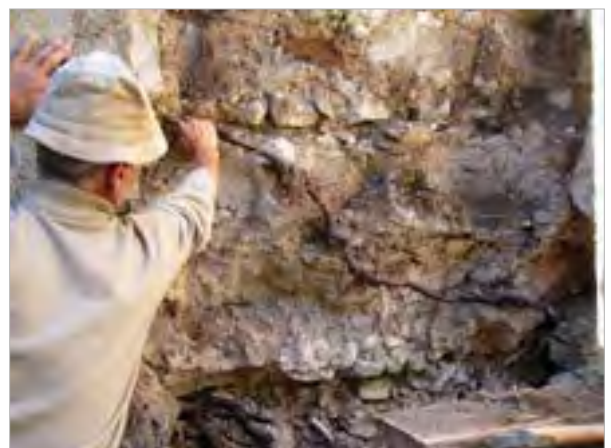
- ძეგლის ფასადებზე დასრულდა მორეული და გამოფიტული ქვების ჩამოხსნა და დალაგება შორიახლოს; ქვების ჩამოხსნის შემდეგ გაიწმინდა კედლის ეს ადგილები მცენარეებისაგან, დაღეჭილი მიწისაგან და გამოფიტული ბათქაშისაგან, შემდეგ ჩამოირეცსა წყლის მეშვეობით;
- ინტერიერში, სამხრეთ-აღმოსავლეთის ნაწილში, წინასწარი დანომვრის შემდეგ, დაიშალა აბსიდის ძლიერ დაზიანებული კუთხე და მასთან მიმდებარე სამხრეთის კედლის დიდი ნაწილის საპირე; ინტერიერის ამ ნაწილში ამოსული ხე მოიჭრა, ხოლო მისი ფესვები, რომელიც განვითარებული იყო კედლის სისქეში ამოღებული იქნა კედლის მასიდან;

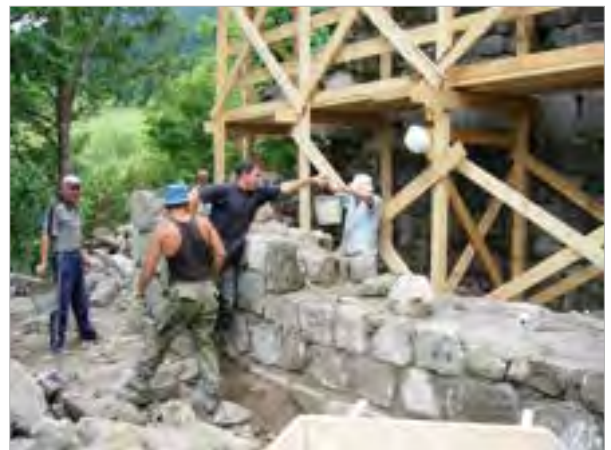
- ჩრდილოეთის, დასავლეთის და აღმოსავლეთის ფასადებზე დაიწყო ჩამოხსნილი და გამოფიტული ქვების გასუფთავება-დამუშავება და ისევ თავის ადგილზე დაწყობა კირის ხსნარის მეშვეობით;
- დაიწყო საპირე წყობის აღდგენა ძეგლის ცენტრალური დარბაზის ჩრდილოეთ კედელზე და ჩრდილოეთ ნაგზე.
- დაწყებულია მოზიდული ქვის ლოდებისგან ძეგლის კარნიზის ქვების გათლა (ხელის იარაღებით).
- მიმდინარეობს ძეგლის კედლებისთვის ქვების შერჩევა და ქვის მთლელების მეშვეობით მათი შესაბამისი დამუშავება.

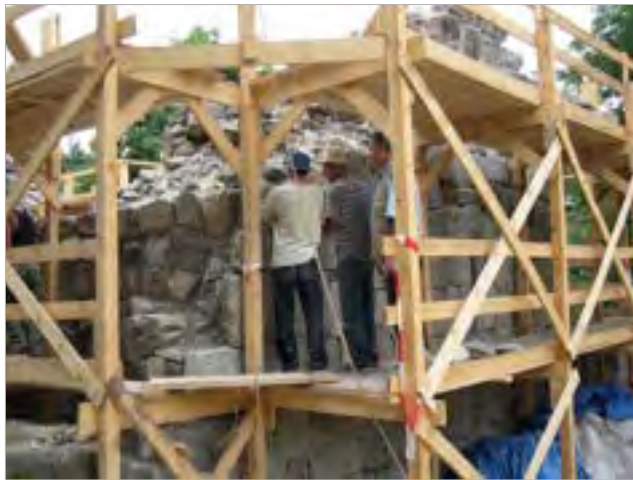
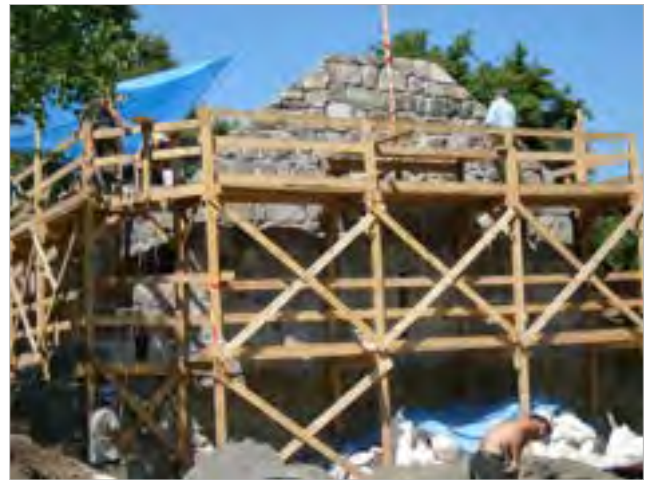
- ჩრდილოეთის, დასავლეთის და აღმოსავლეთის ფასადებზე თითქმის დასრულდა ჩამოხსნილი და გამოფიტული ქვების გასუფთავება-დამუშავება და ისევ თავის ადგილზე დაწყობა კირის ხსნარის მეშვეობით;
- ინტერიერში, სამხრეთ-აღმოსავლეთის ნაწილში, დაიწყო აბსიდის ძლიერ დაზიანებული კუთხის და მასთან მიმდებარე სამხრეთის კედლის საპირე წყობის აღდგენა წინასწარი დაშლილი და დამუშავებული, ძველი ქვების მეშვეობით;
- დასრულდა კედლის წყობის სამუშაოები ჩრდილოეთ ნაგზე;
- მიმდინარეობს საპირე წყობის აღდგენა ძველის ცენტრალური დარბაზის ჩრდილოეთ კედელზე, სამხრეთ-დასავლეთ კუთხეში და ჩდილო-აღმოსავლეთ ნაწილში;
- დაიწყო ნაკერების შევსების სამუშაოები კირის ბათქაშით ახლად აღდგენილ კედლის წყობაზე (ჩრდილო-აღმოსავლეთი ნაწილში).

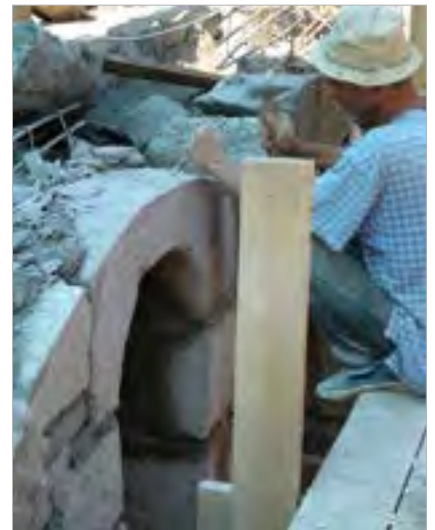
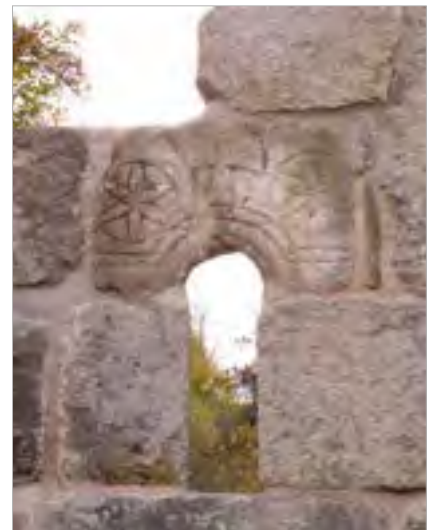
- აღმოსავლეთის და დასავლეთის ფასადების ფრონტონებზე მიმდინარეობს მონიშნული ქანობის მიხედვით ქვების დაწყობა კირი ხსნარზე.
- სამხრეთის ნავის აღმოსავლეთ ფასადზე აღდგა სარკმლის წირთხლები და სათაურის ქვა, სათაურის ქვად მოეწყო გაწმენდის პროცესში, ამ ნაწილში ნაპოვნი ძველი სათაურის ქვა, რომელზეც გამოკვეთილია სამი ჯვარი; ეს ქვა გატეხილი იყო შუაზე, რის გამოც ადგილზე მოწყობის დროს მოხდა მისი შეჯერება ნახატის მიხედვით და შემდეგ მორგება-გამაგრება და ბზარების ამოვსება კირის ხსნარით.
- პარალელურად მიმდინარეობს ნაკერების შევსების სამუშაოები კირის ბათქაშით როგორც ახლად აღდგენილ, ასევე ძველი კედლის საპირე წყობებზე (აღმოსავლეთ კედელზე).
- ამ პერიოდში, ქვის სამხერხაოდან ამოტანილი იქნა ერთი ნაწილი დახერხილი ქვის კვადრები ძეგლის პილიასტრების და ინტერიერის გრძივი თაღების გასათლელად.

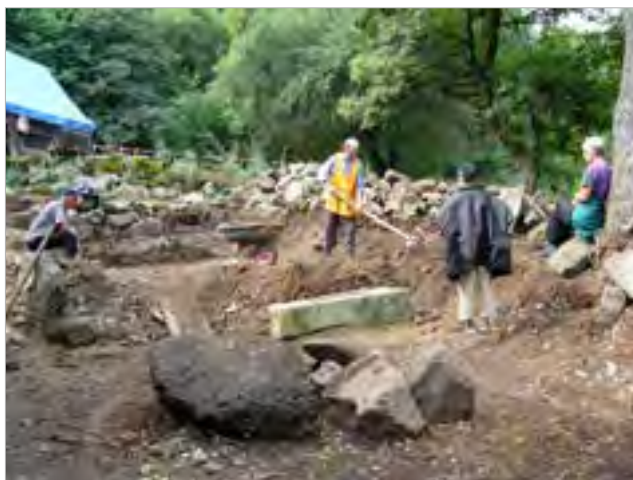
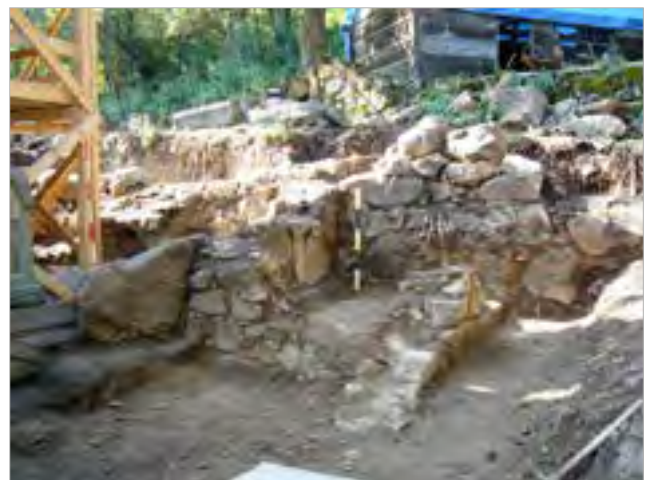
## 29 ივლისიდან დაიწყო გაწმენდითი სამუშაოების შემდეგი ციკლი ძეგლის დასავლეთ ნაწილში

- საველე კოორდინატორ-არქეოლოგის ზედამხედველობით, პარალელურად საკონსერვაციო სამუშაოებისა, გაგრძელდა ძეგლის გაწმენდა მის დასავლეთ ნაწილში.

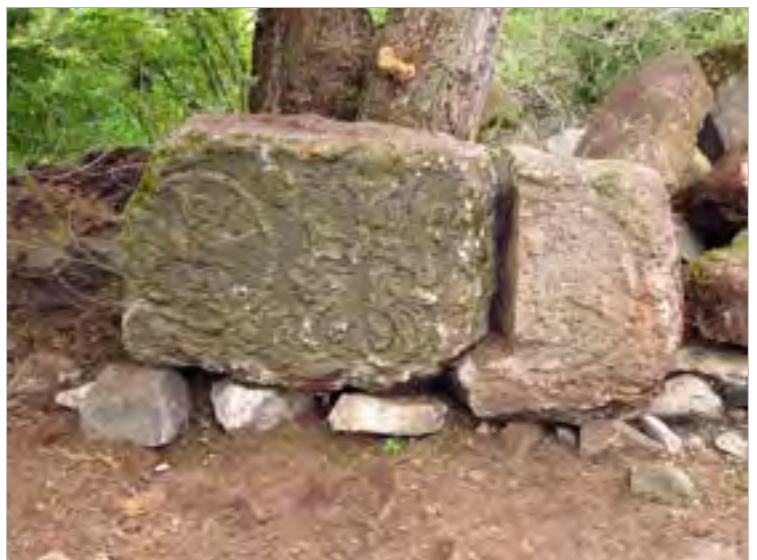
გამოვლენილი მასალიდან განსაკუთრებით საგულისხმოა გრანდიოზული ზომის არქიტრავის ქვა, რომელიც თავიდანვე, ეკლესიის გაწმენდამდე, დასვენებული იყო დასავლეთი ფასადის წინ, წმინდა მარიამის ეკლესიის სიახლოვეს. არქიტრავის ქვას ცალი ფრთა აკლდა. მაშინვე ნათელი იყო, რომ ზედაპირზე სამი ჯვრის კომპოზიცია იყო გამოსახული. ამ ნაკლულ ქვაზე დაცული იყო ამ კომპოზიციის ცენტრალური, აყვავებული ჯვრის გამოსახულება და ცალმხარეს წრეში ჩასმული "ბოლნური" ჯვარი. ნაკლული, ბოლნურჯვრიანი ნაწილი, ეკლესიის გაწმენდისას, იქვე აღმოჩნდა, მრავალწ-

ლოვან ხის ფესვებში გახლართული. კომპოზიცია შეიცვალა.

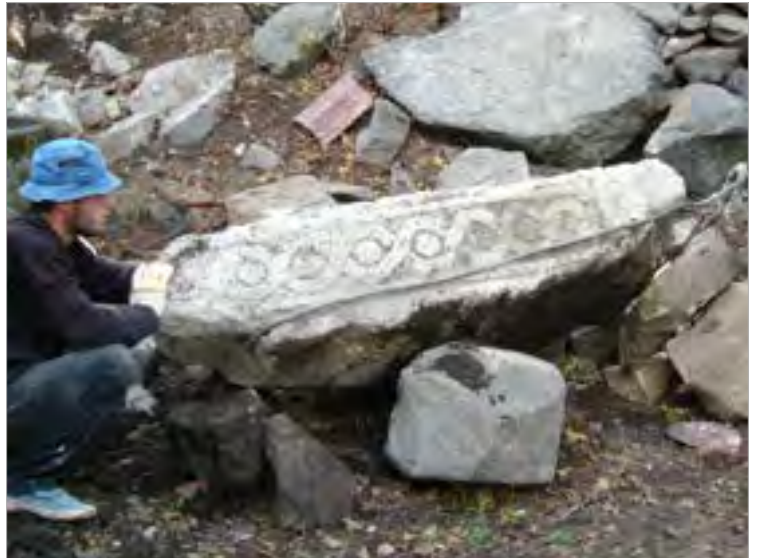
გაწმენდის შედეგად, კიდევ ერთი, დიდი ზომის არქიტრაჟის ქვა აღმოჩნდა ახლად გაწმენდილ სამხრეთის ეკლესიაში. ქვის ერთი სიბრტყე, ფრიზულად განლაგებულ, წნული რგვანების ორნამენტით არის დაფარული. ქვას გვერდები ამოკვეთილი აქვს, რაც იმის მანიშნებელია, რომ იგი კედელზე იყო ჩამოდებული. მსგავსი ორნამენტით გაფორმებული ფრიზები ჩვენ გვხვდება X ს-ის ისეთ ნიმუშებში, როგორიცაა ზეგანის (ზაქი) ტრიკონქი და კუმურდოს ტაძარი.

ეკლესიის საბოლოო გაწმენდამ, სამხრეთი ეკლესიის კედლის გამონთავისუფლებამ გვიანი შევსებული წუობისგან, გამოავლინა სამხრეთი შესასვლელის წირთხლები. დაზუსტდა ღიობის სიგანე. აღმოჩენილი არქიტრაჟის ზომა და მისი აღმოჩენის ადგილი, გვაფიქრებინებს, რომ იგი წარმოადგენდა სამხრეთი ეკლესიის ამ შესასვლელის არქიტრაჟს.

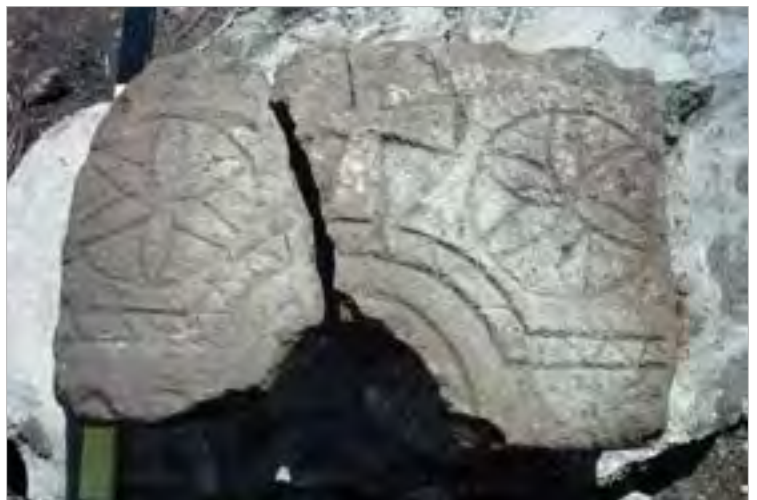
გაწმენდის დროს გამოვლენილ, კიდევ ერთ მნიშვნელოვან დეტალს სარკმლის თავსართი ქვა წარმოადგენს. თავსართი ფილის ქვედა მონაკვეთში წარბია ამოტვიფრული. წარბის ცენტრში წრეში ჩასმული, ვარდულებით ფლანკირებული "ბოლნური" ჯვარია გამოსახული. კომპოზიციის ასეთი გადაწყვეტა ასოციაციას ამავე ტაძრის დასავლეთით დაფიქსირებულ, ზემოთ ხსენებულ არქიტრაჟთან და დასავლეთი სარკმლის თავსართის კომპოზიციასთან იწვევს. ის, რომ ეს ქვა ორგანულია ძეგლის მხატვრულ-დეკორატიულ გადაწყვეტასთან - ეჭვს არ იწვევს.

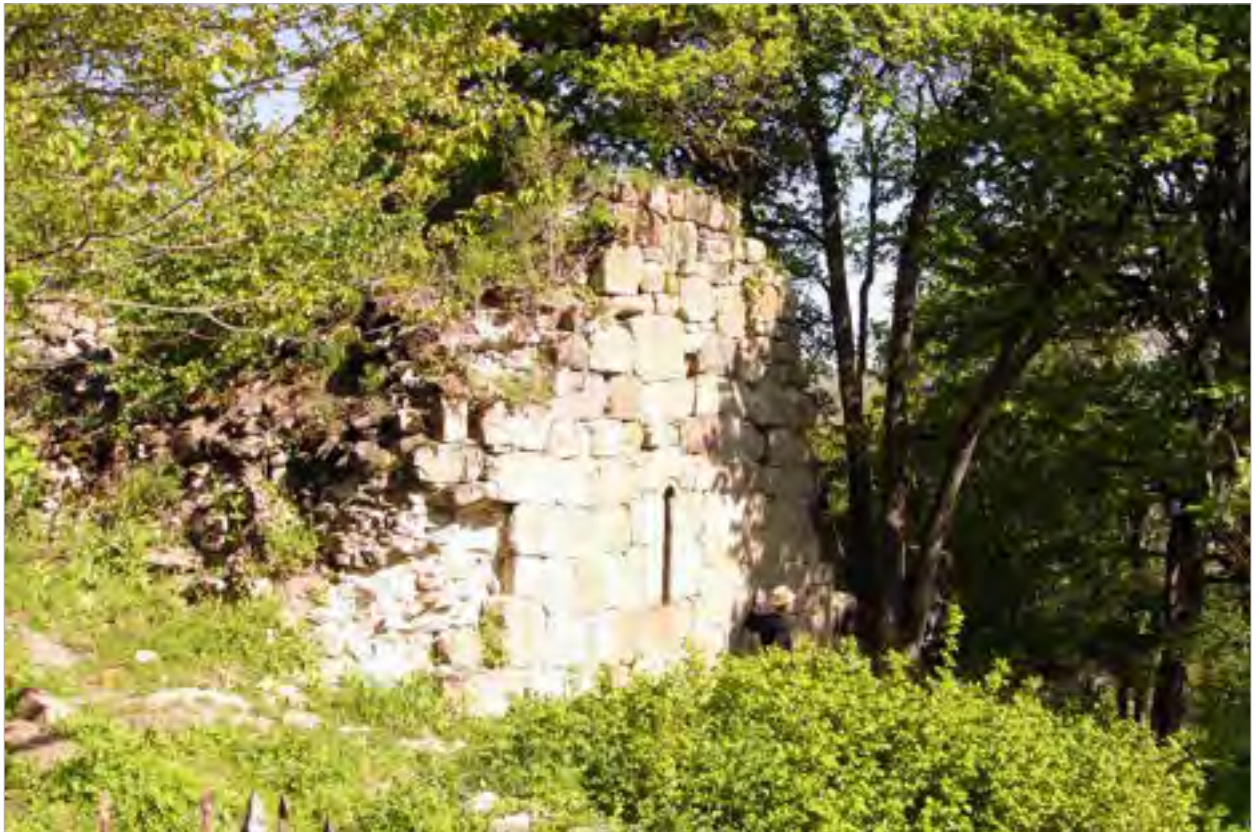
აღმოსავლეთის ფასადი გაწმენდამდე

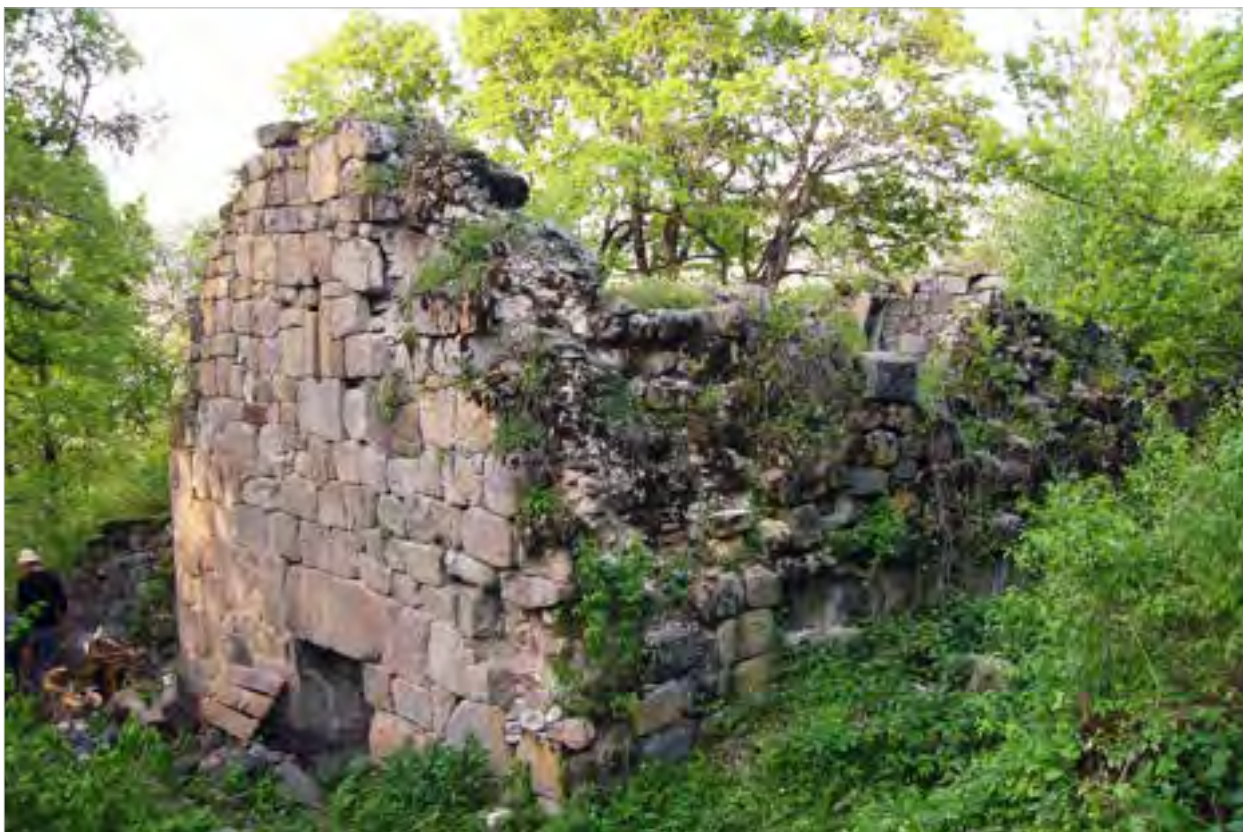
სამხრეთ-დასავლეთ ხედი გაწმენდამდე

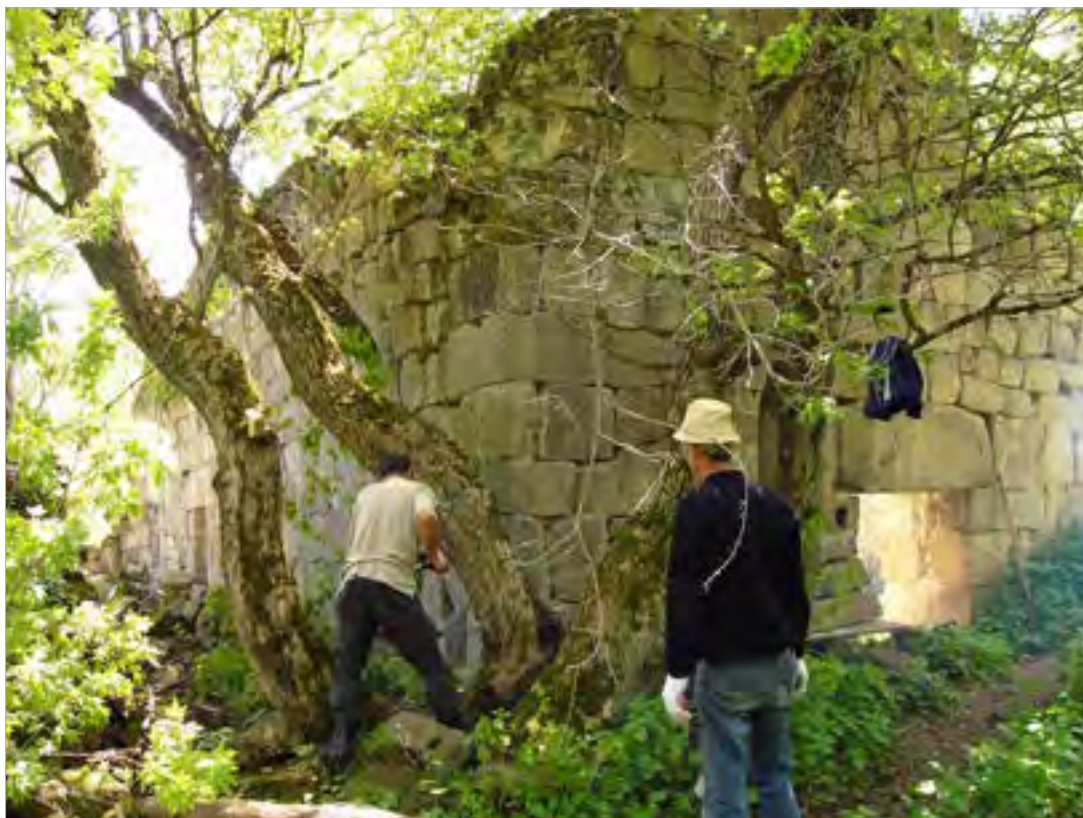
დასავლეთის ფასადი გაწმენდამდე

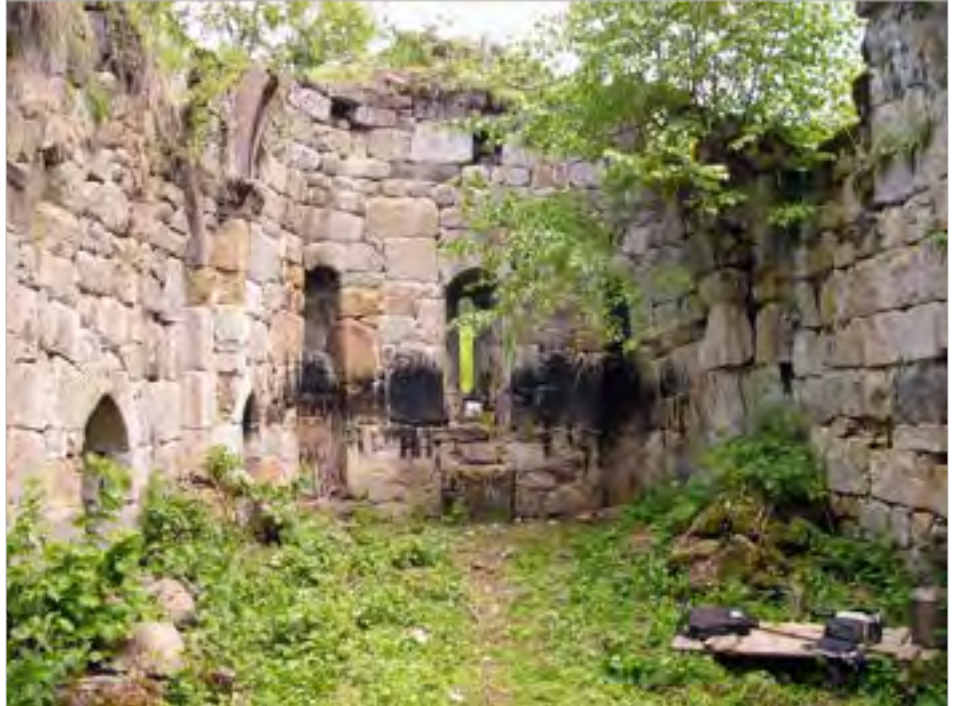
ინტერიერი, ხედი აღმოსავლეთისკენ რესტავრაციამდე

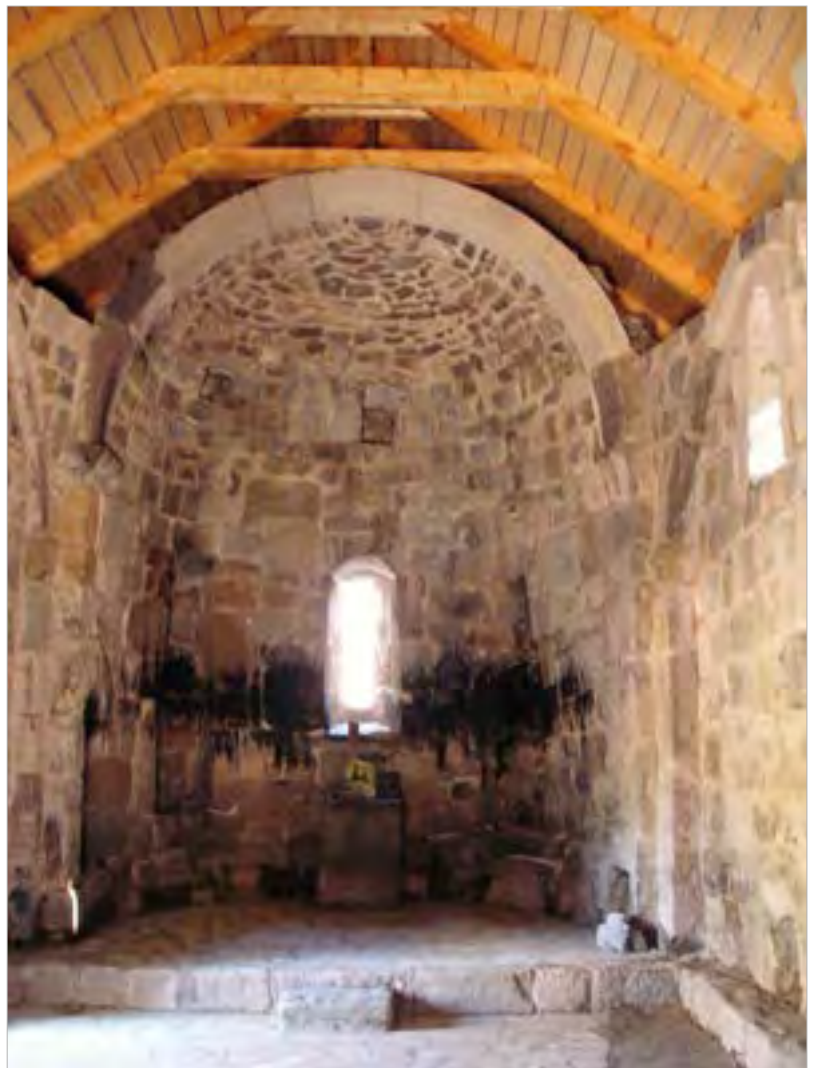
ინტერიერი, ხედი აღმოსავლეთისკენ რესტავრაციის შემდეგ

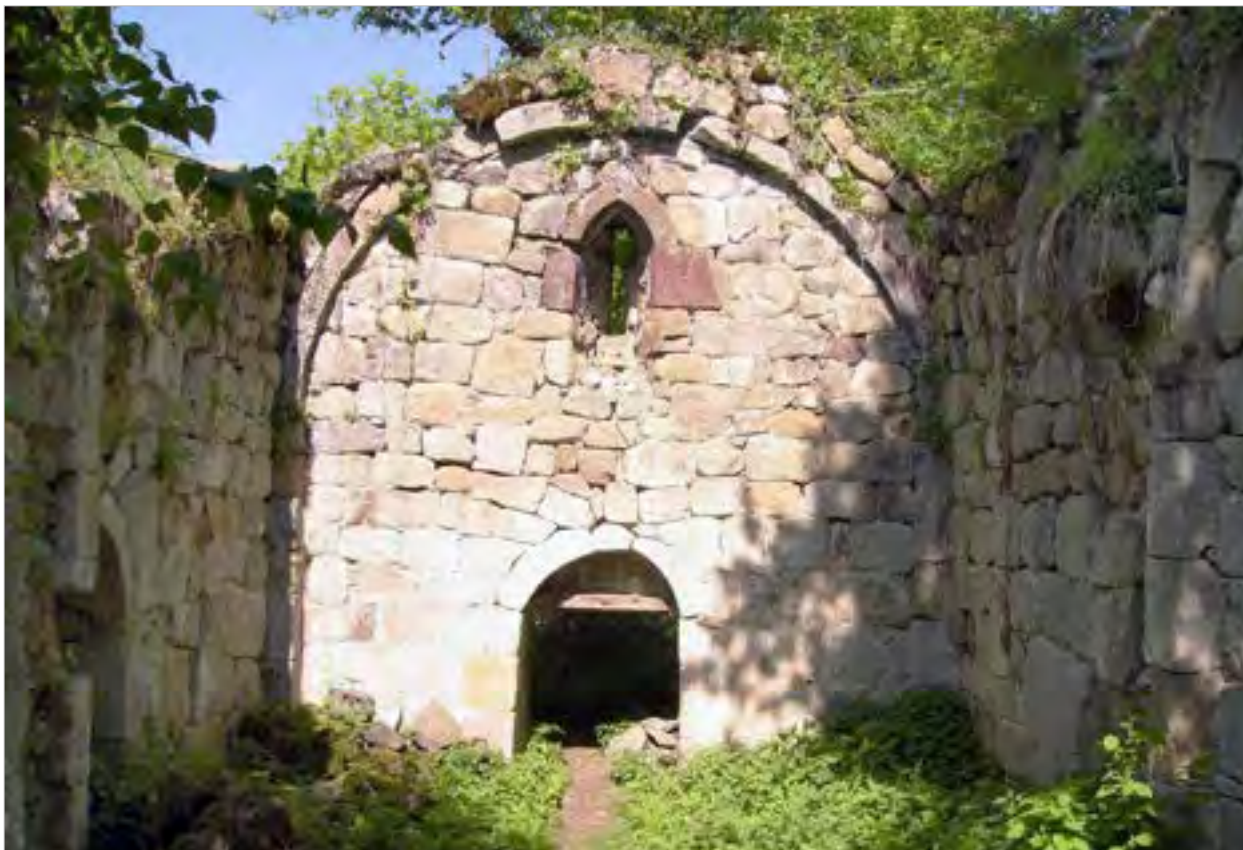
ინტერიერი, ხედი დასავლეთისკენ გაწმენდამდე

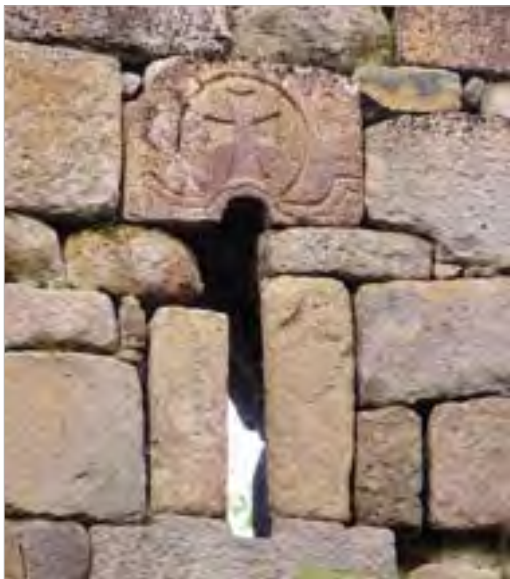
დასავლეთის ფასადის სარკმელი რესტ-მდე

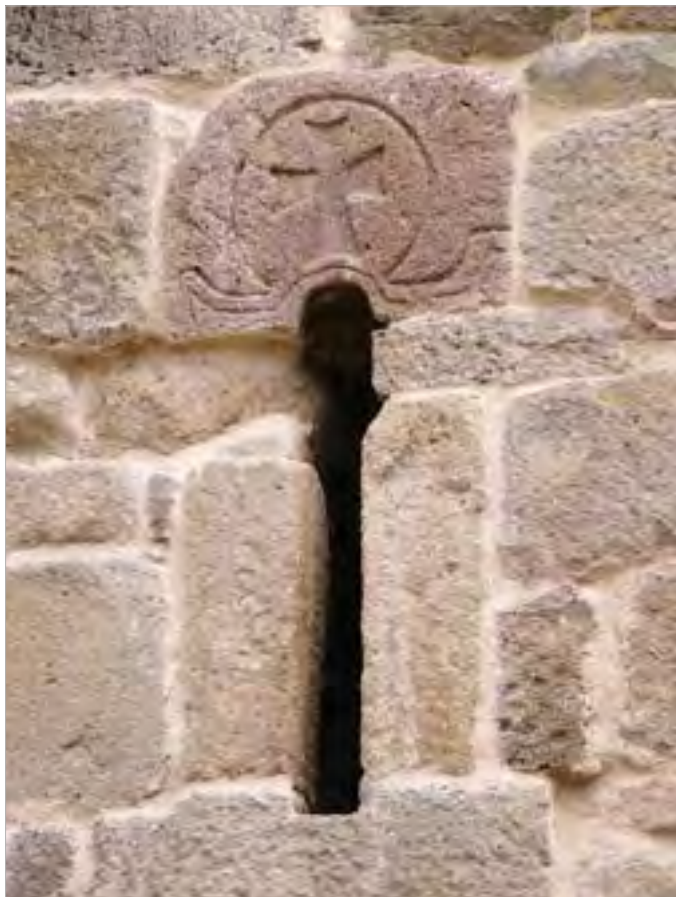
დასავლეთის ფასადის სარკმელი რესტავრაციის შემდეგ

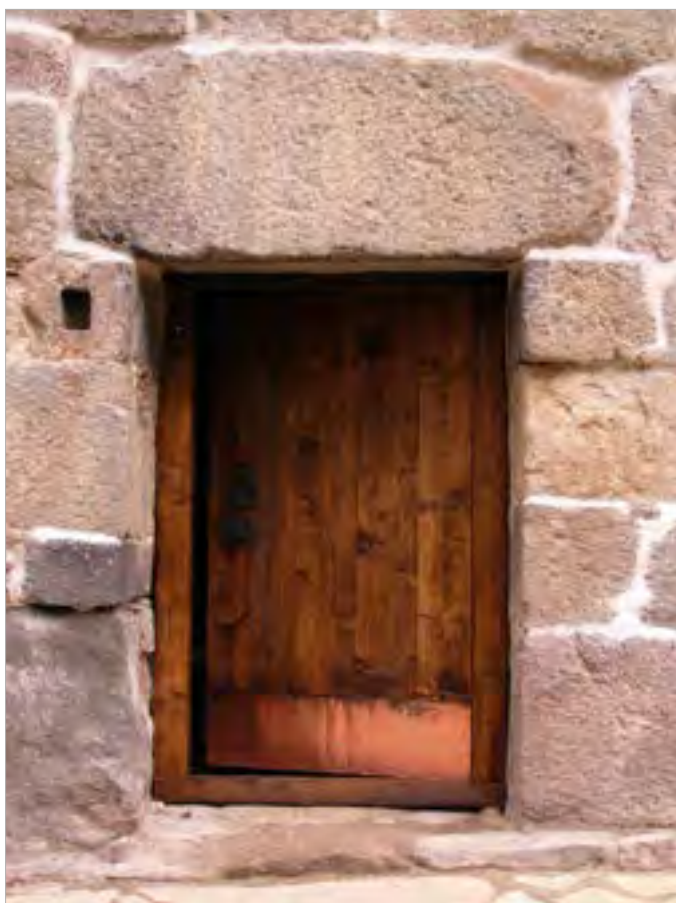
დასავლეთ ფასადის კარი რესტავრაციის შემდეგ
