# ბაქო-თბილისი-ჯეიჰანის მილსადენის დერეფნის არეალში მიწისზედა ძეგლთა შესწავლა

## III ფაზის ანგარიში

თბილისი 2003

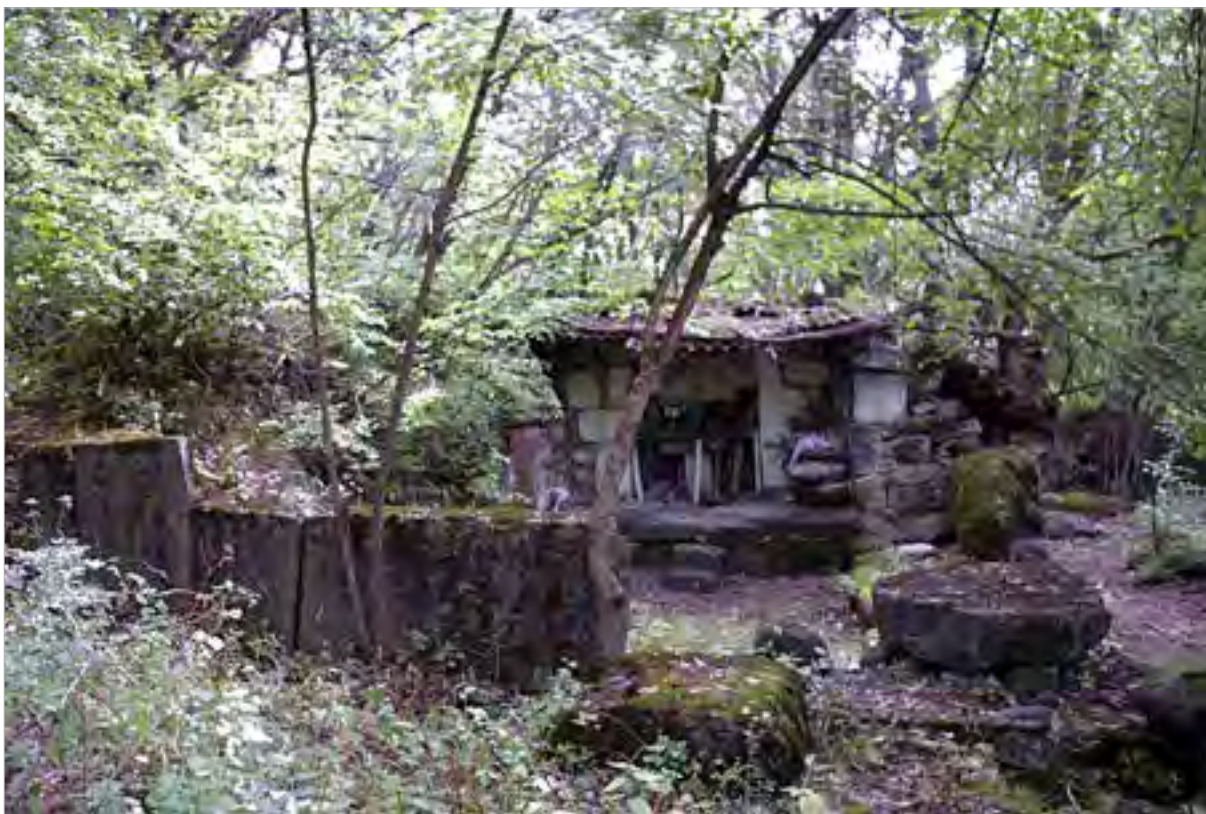
ნაჭიჭავები, ეკლესია, ხედი დასავლეთიდან გაწმენდამდე.

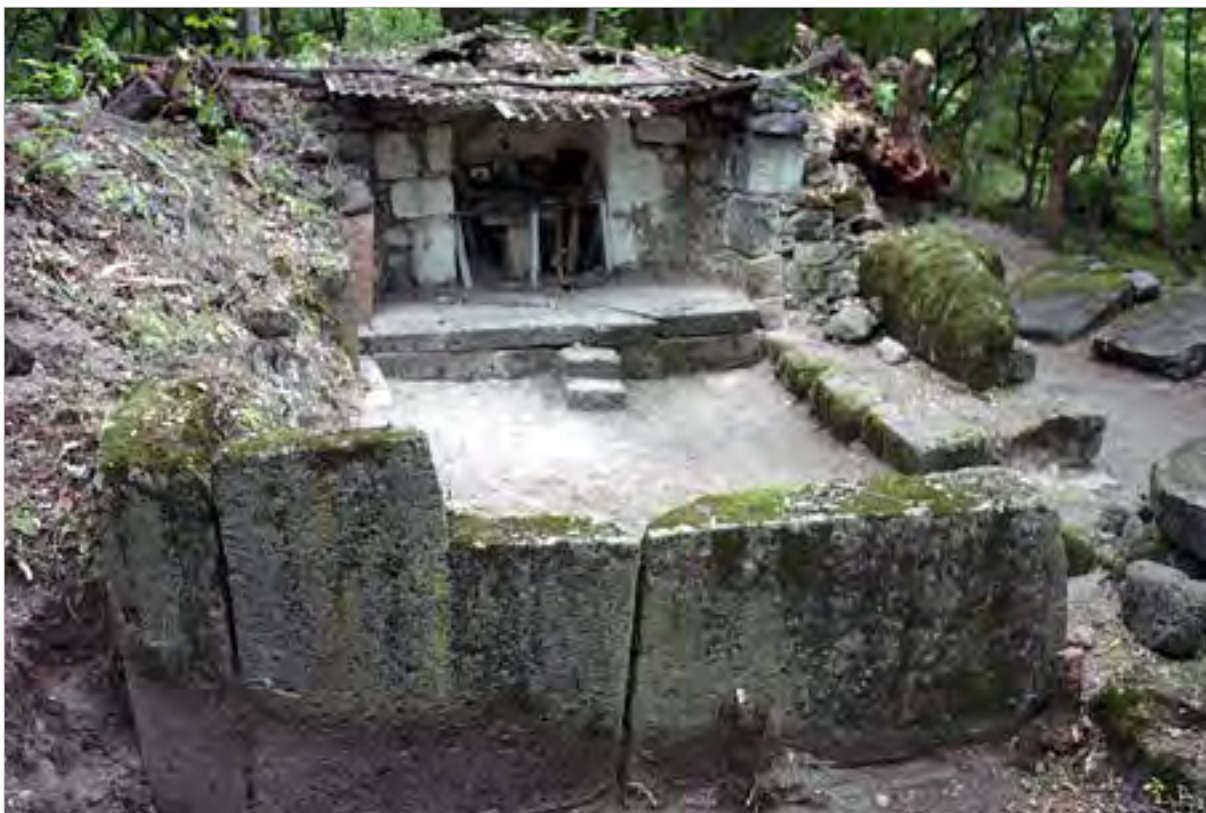
ნაჭიჭავები, ეკლესია, ხედი გაწმენდის შემდეგ.

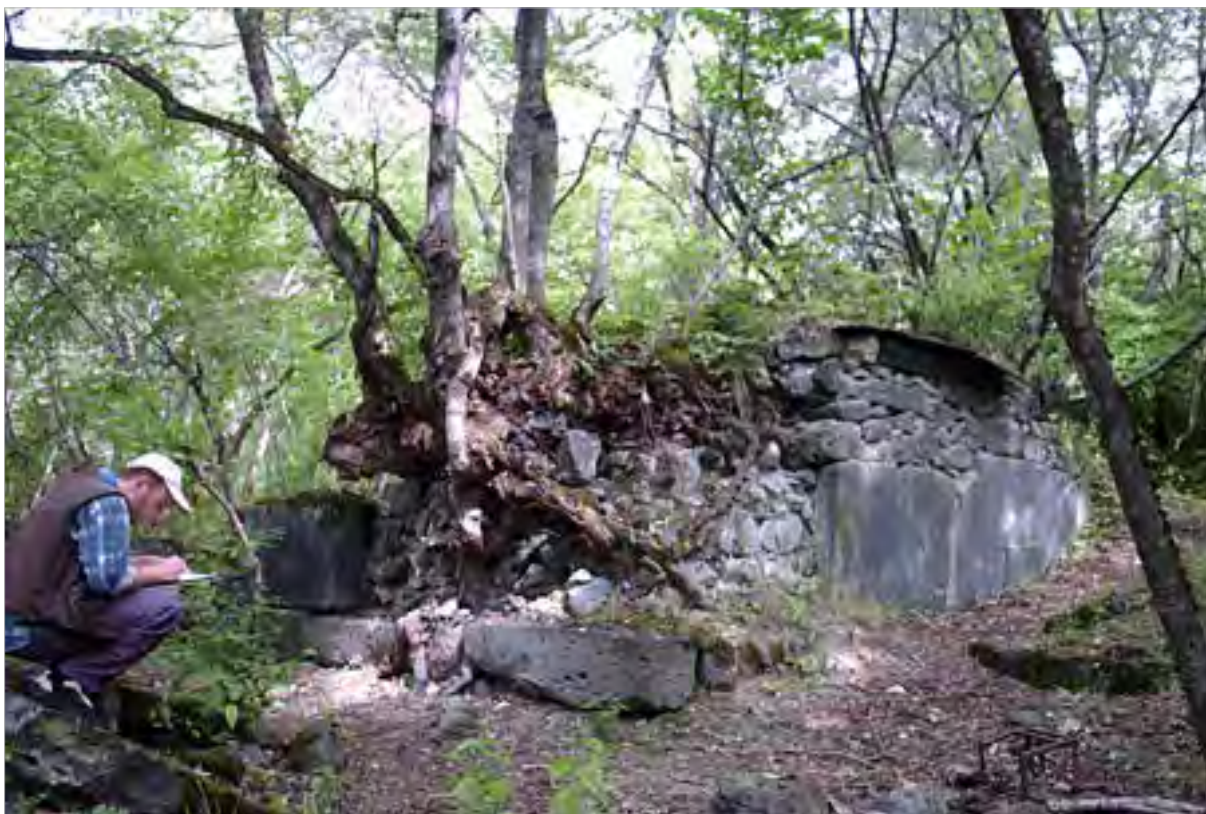
ნატივტავები, ეკლესია, ხედი სამხრეთ-აღმოსავლეთიდან გაწმენდამდე

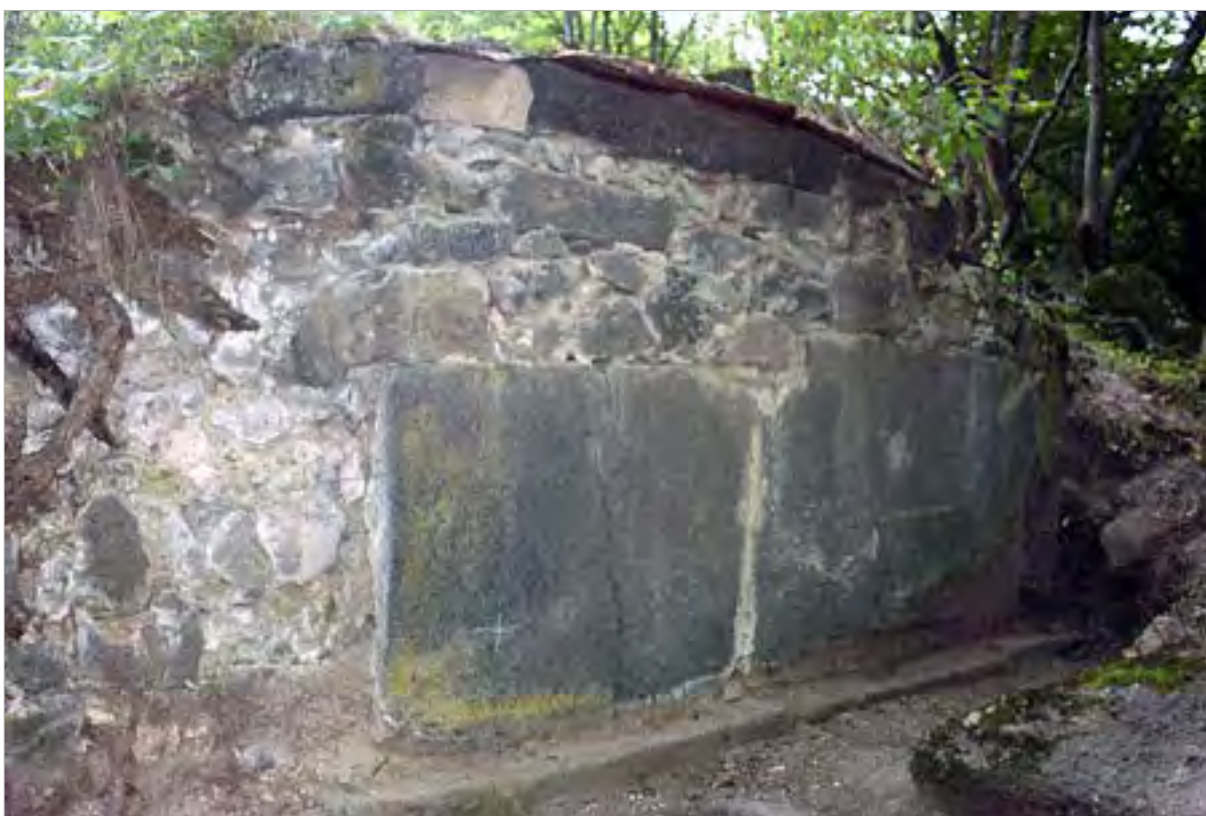
ნატივტავები, ეკლესია, ხედი გაწმენდის შემდეგ

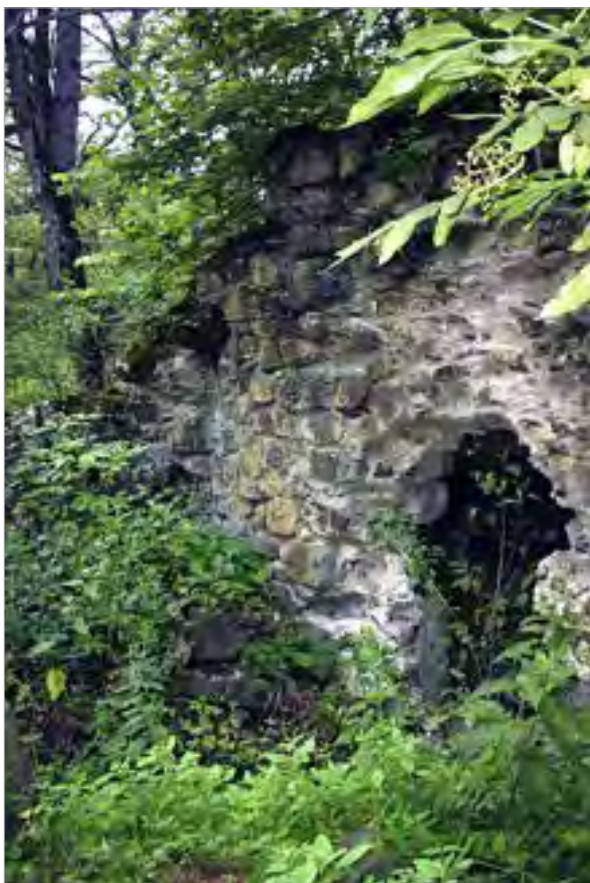
ეკლესიის მდგომარეობა ძლიერ სავალალოა. ნაგებობის ერთადერთი, შედარებით სრული სიმაღლით მდგარი, 3-3,5 მეტრის სიმაღლის კედელი შუაში გარღვეულია; ფასადის მხრიდან მას შემოცლილი აქვს საპირე ქვების დიდი ნაწილი; აფსიდიდან ჩრდილოეთი მხარეა ნაწილობრივ შემონახული; სამხრეთი და დასავლეთი კედლებიდან წყობის 1-3 რიგია მხოლოდ ადგილზე; ჩრდილოეთი მინაშენი მიწაშია ჩაფლული; არ არის შემორჩენილი ეკლესიის არც ერთი ღიობი; ირგვლივ ნანგრევებია მიმოფანტული.

ეკლესია, ჩრდ. კედელი

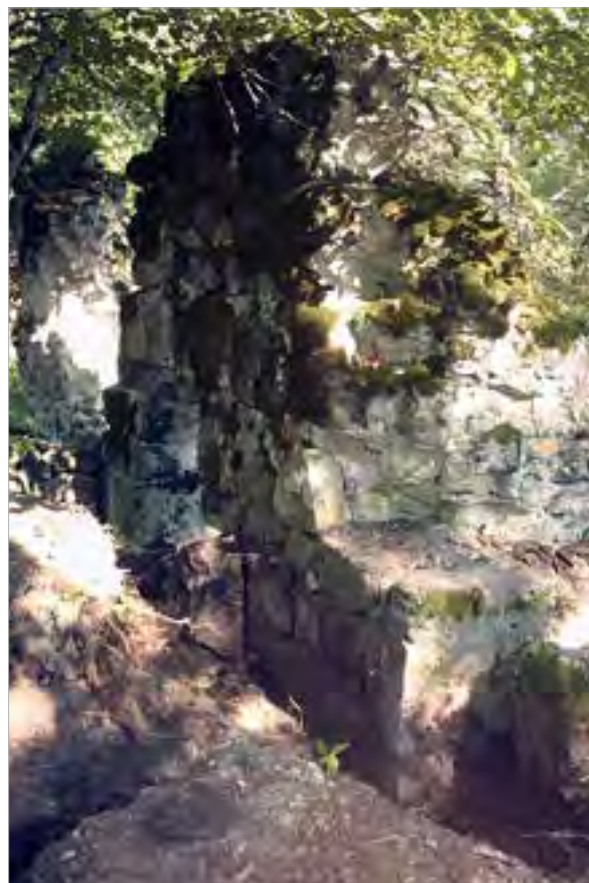
ეკლესია გაწმენდის შემდეგ, ხედი ჩრდილოეთით

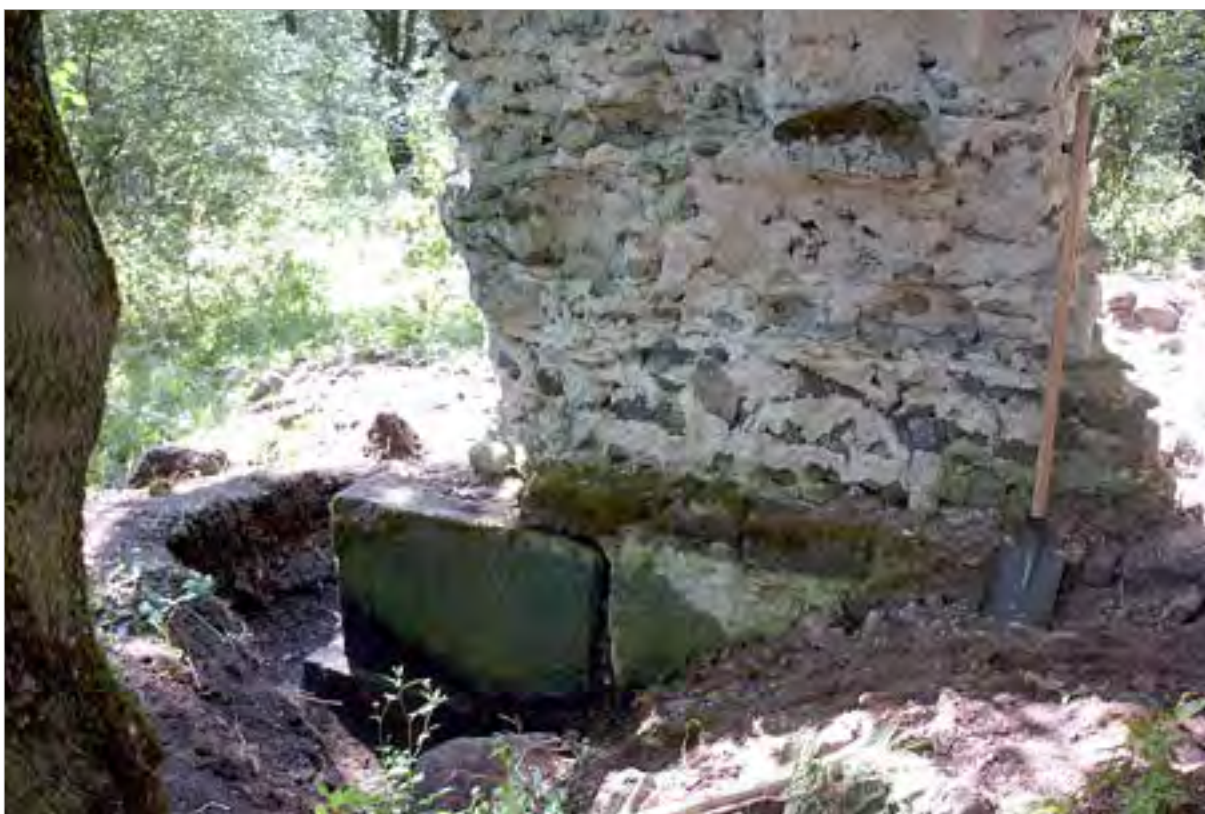
ეკლესია გაწმენდის შემდეგ, ხედი სამხრეთ-დასავლეთიდან

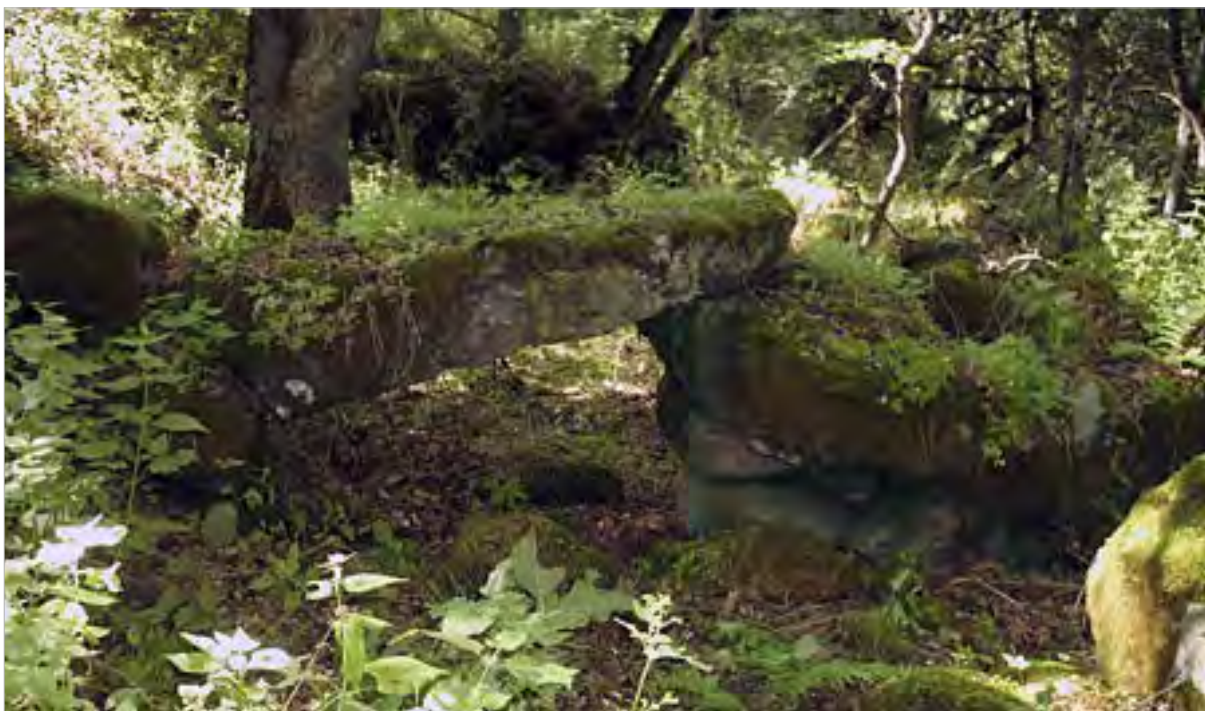
ნასოფლარი, ნაგებობის ფრაგმენტი

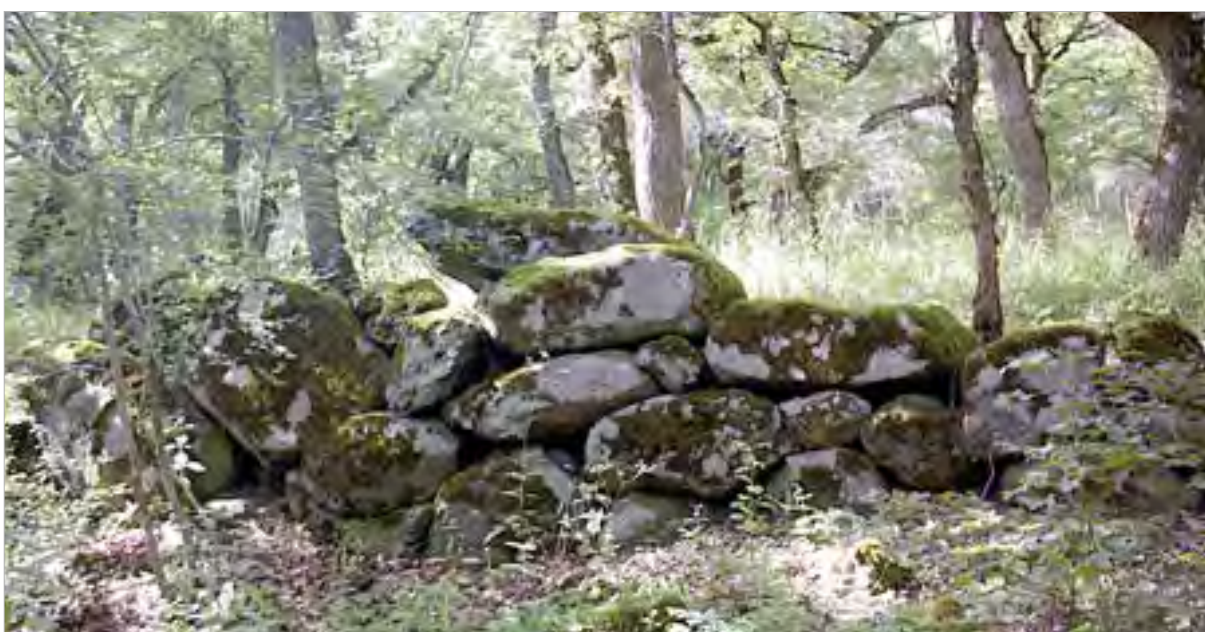
ნასოფლარი, ნაგებობის კედლის წყობა

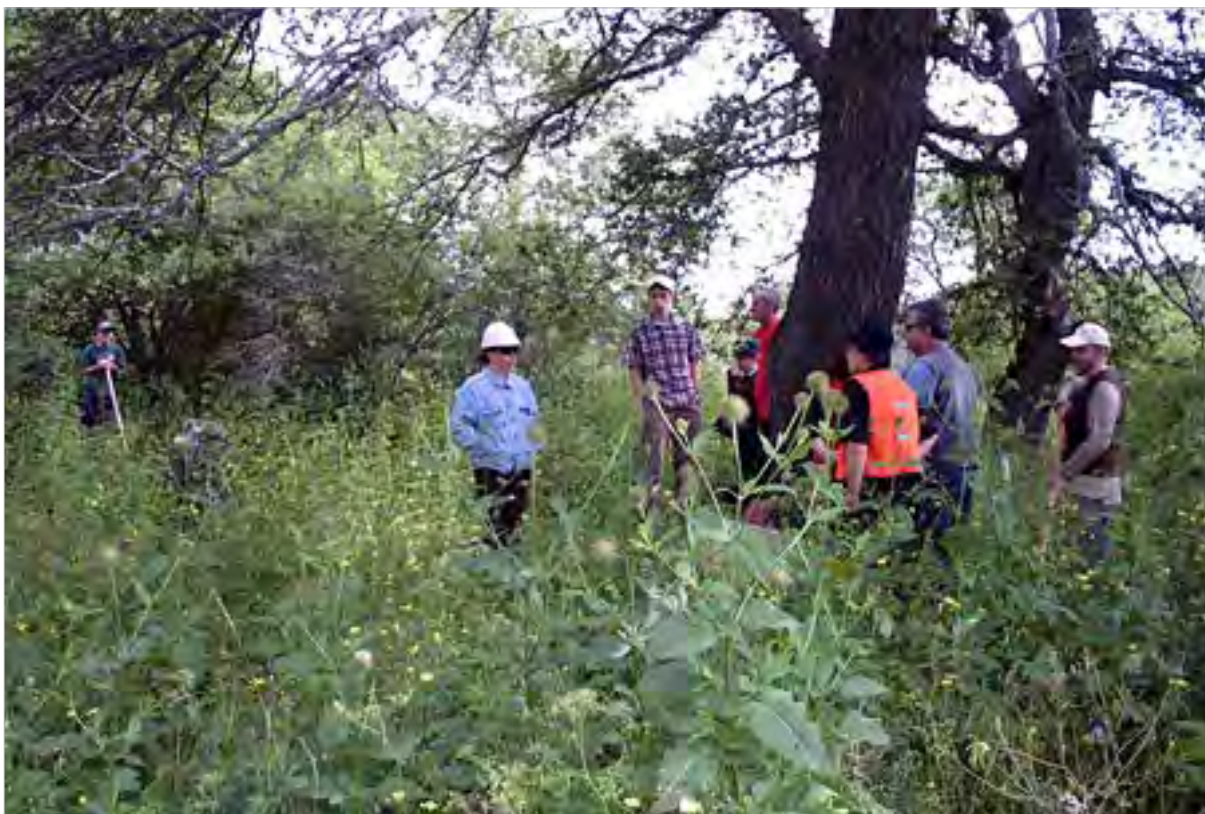
ხედი გაწმენდამდე

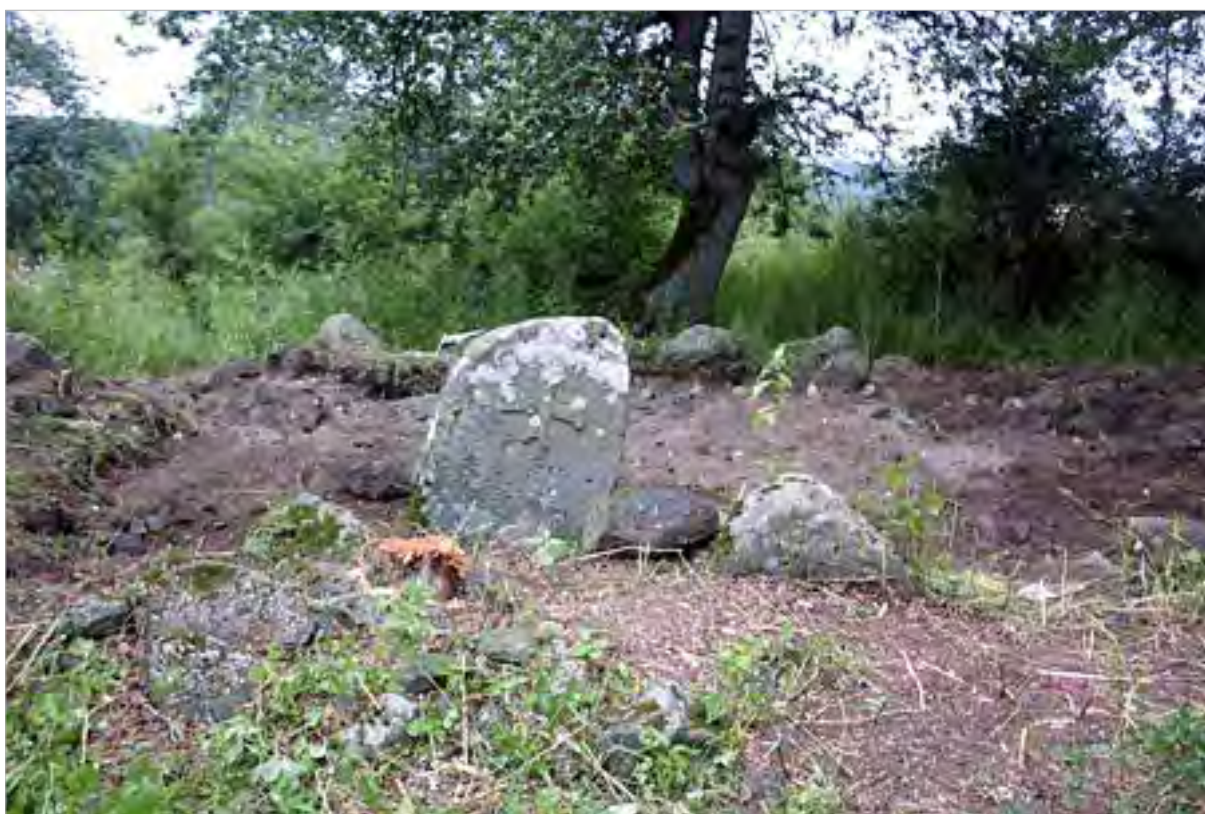
ნაეკლესიარი, ხედი სამუშაოების დასრულების შემდეგ

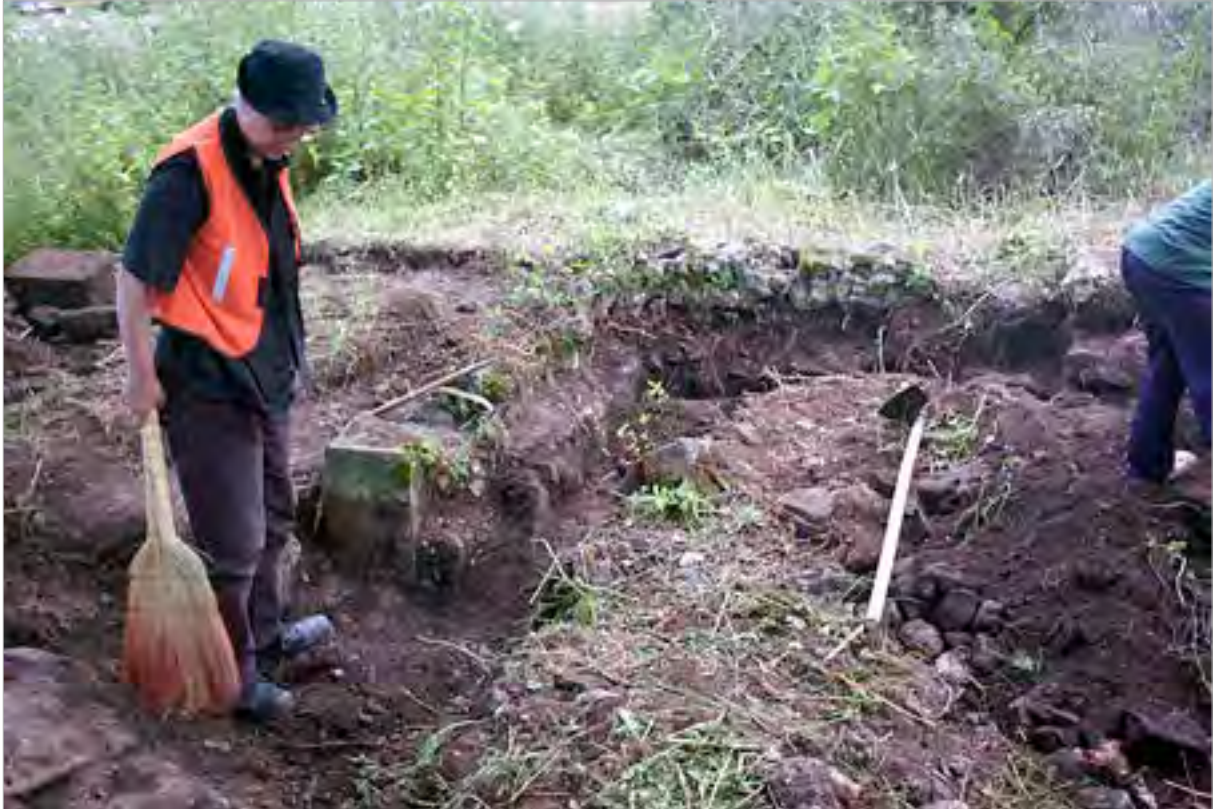
ეკლესიის წმენდის პროცესი

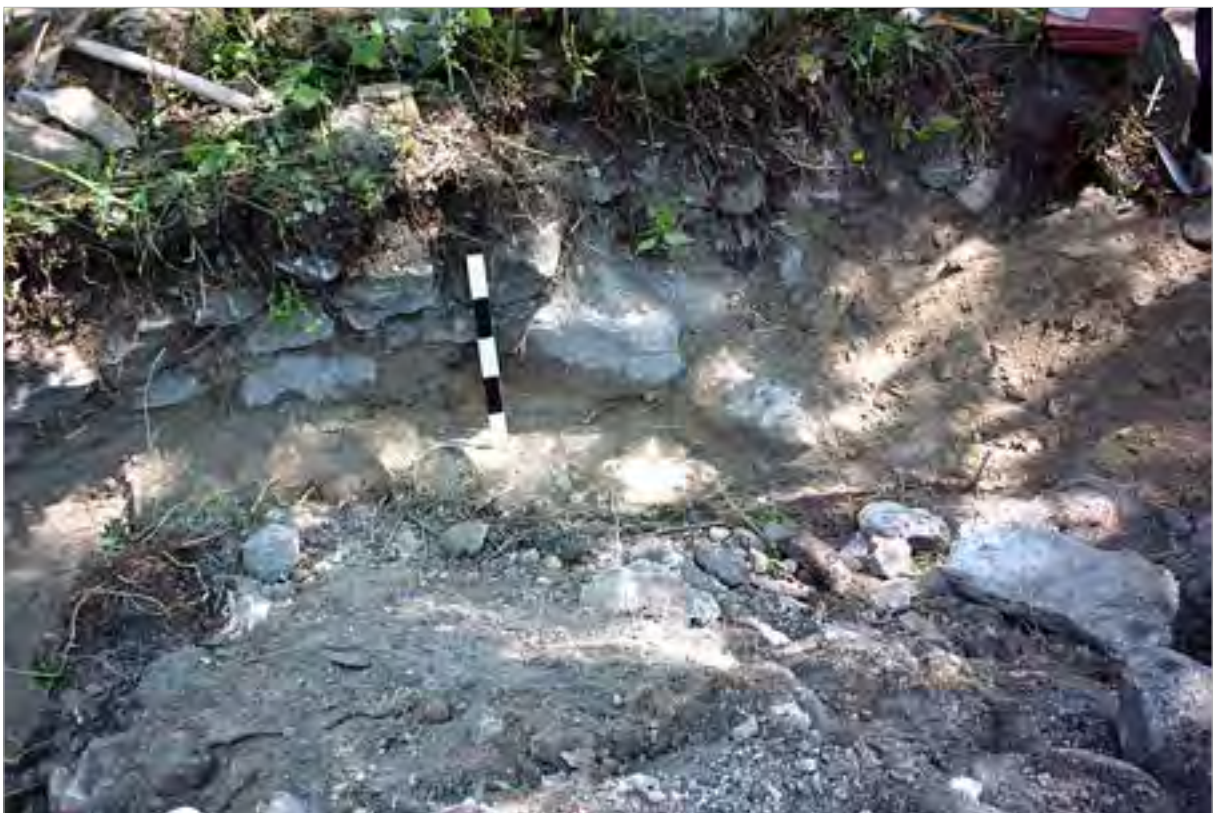
საკურობევის წმენდის პროცესი

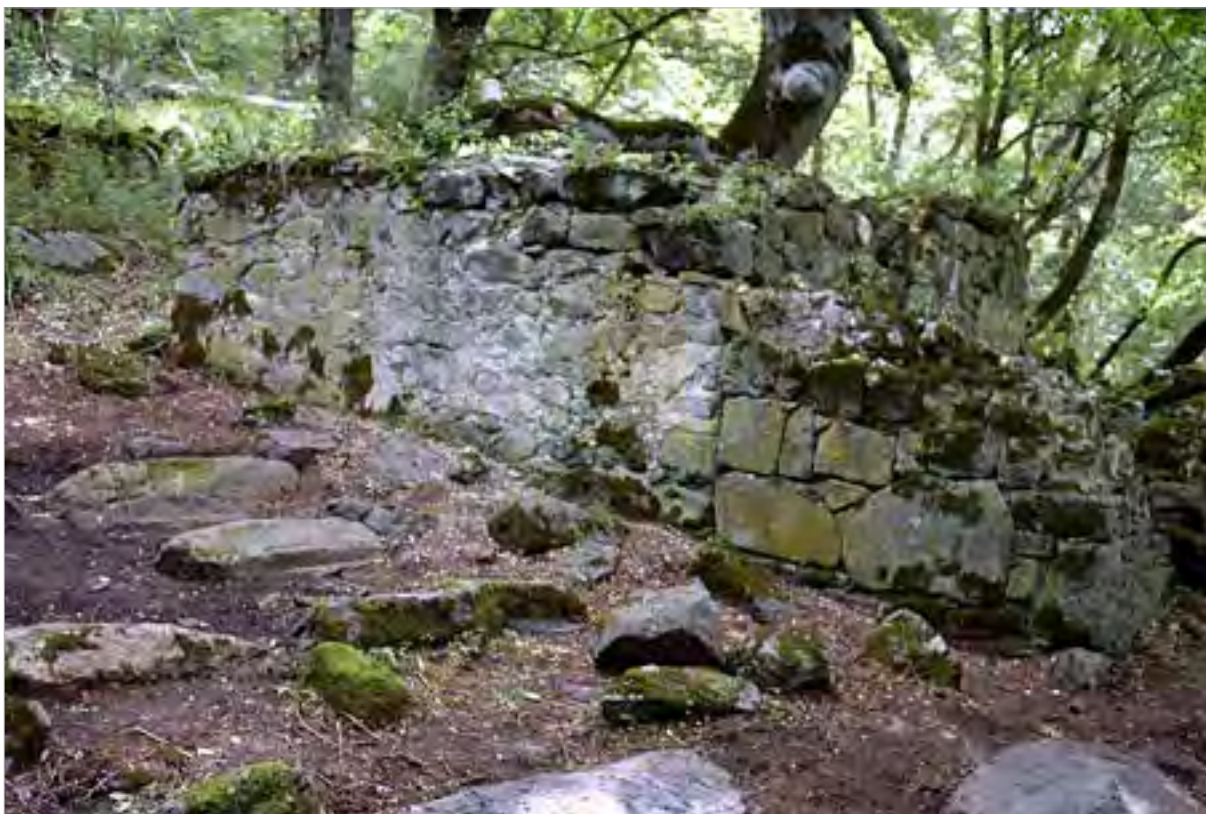
ეკლესია გაწმენდის შემდეგ, ხედი სამხრეთ-დასავლეთიდან

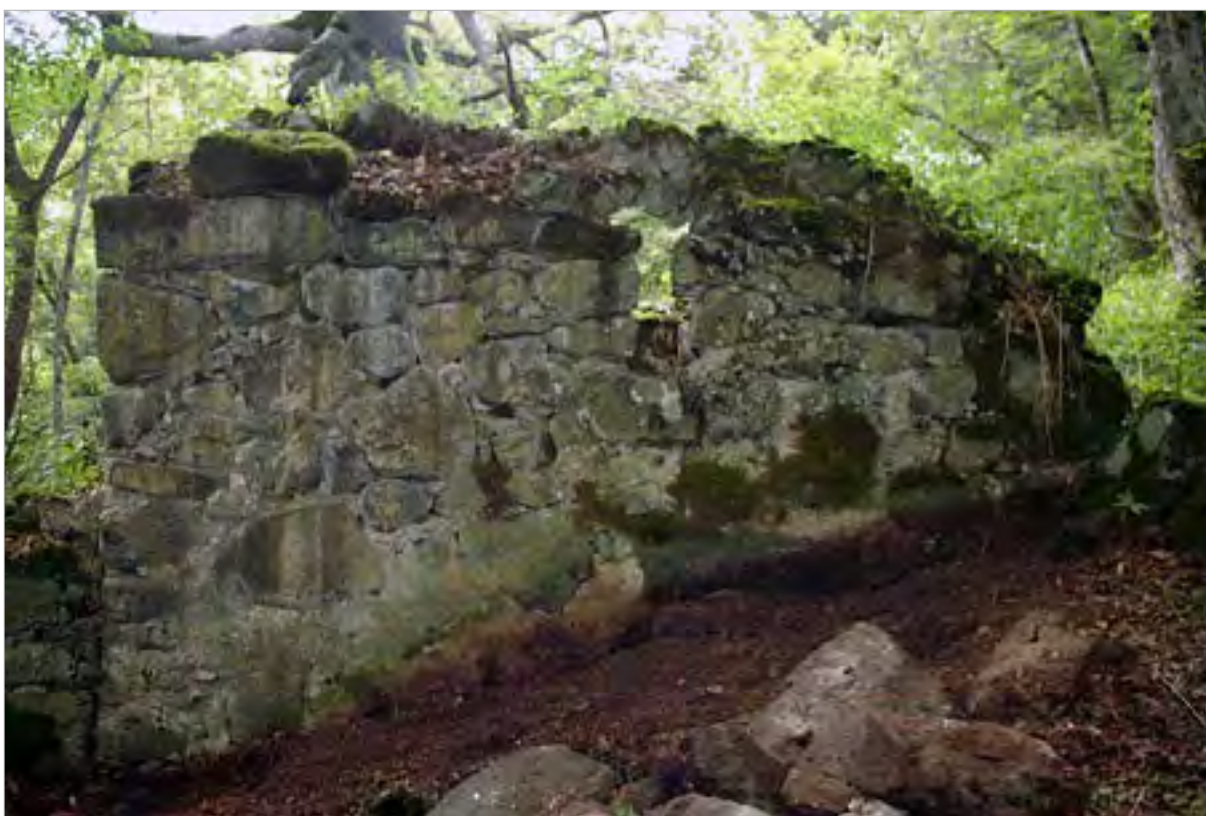
ეკლესია, ხედი აღმოსავლეთიდან

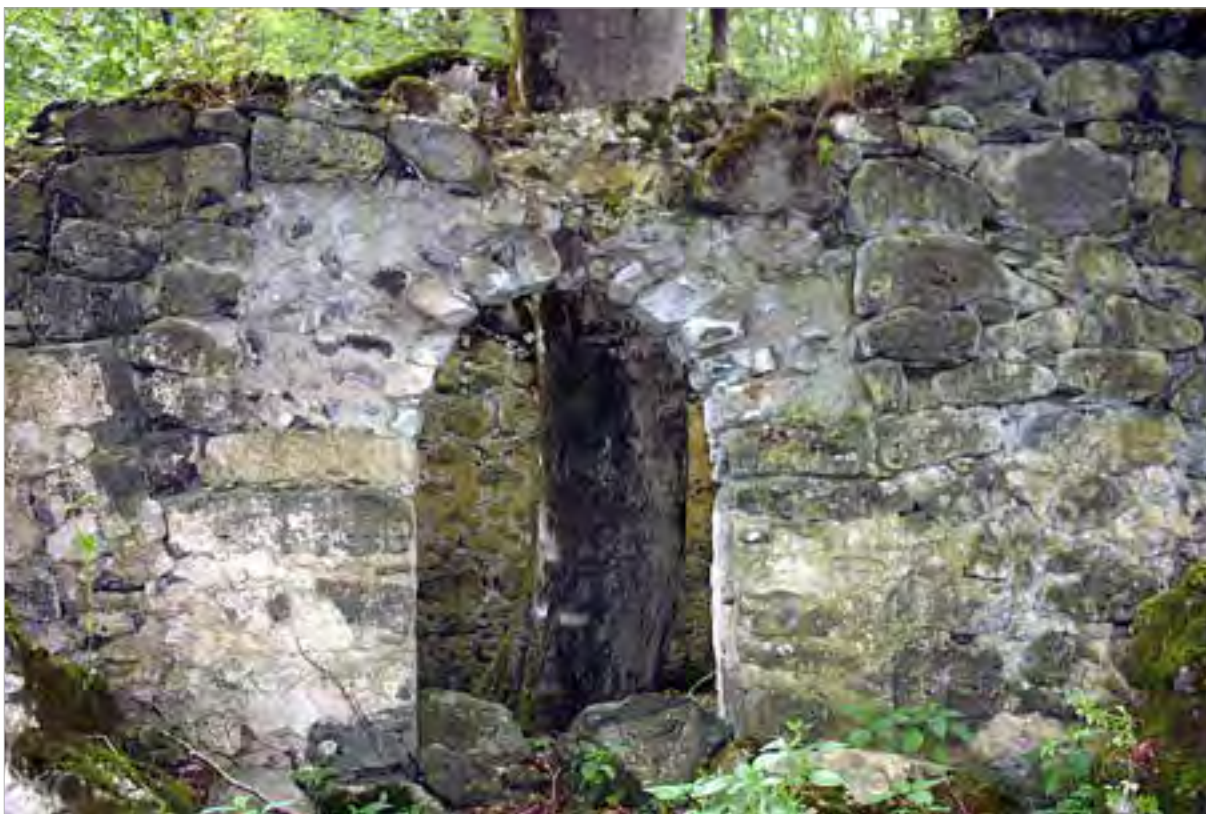
ინტერიერი, სამხრეთის კედლის ფრაგმენტი

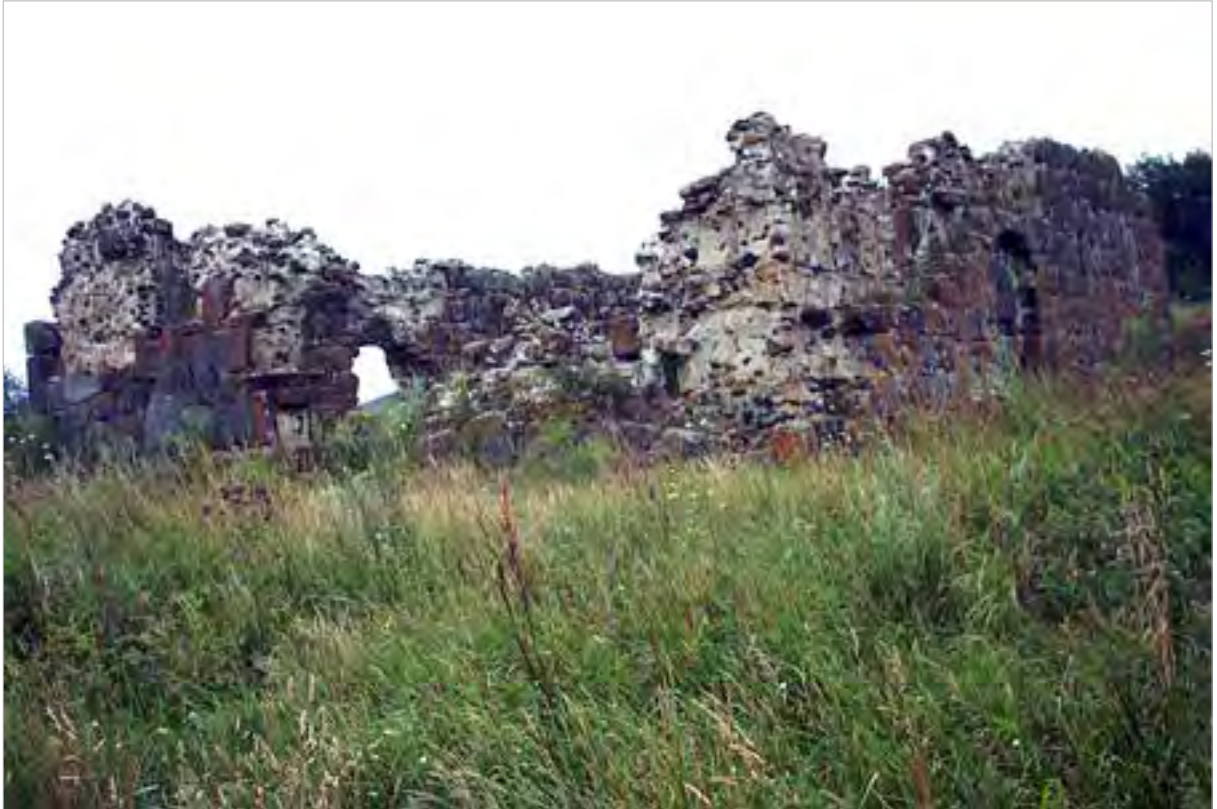
სასახლე, საერთო ხედი გაწმენდამდე

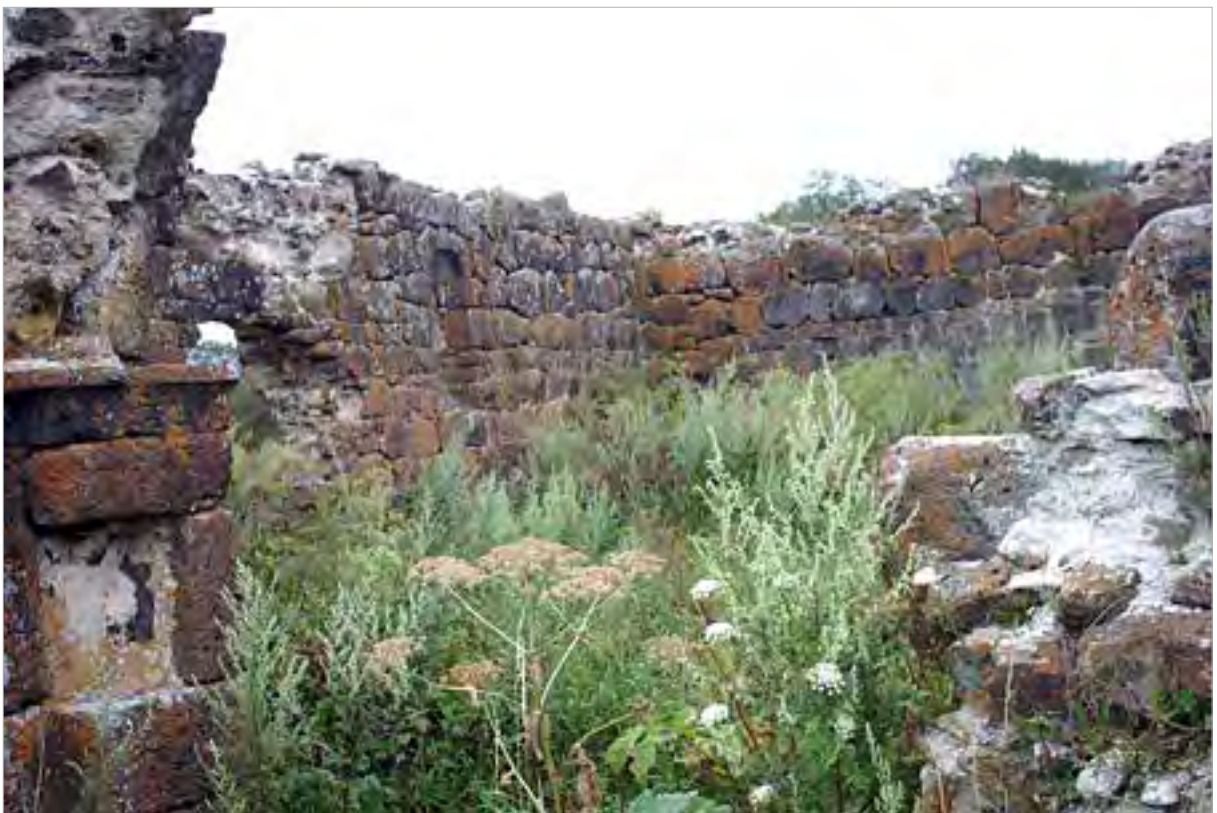
სასახლე, ინტერიერი გაწმენდამდე

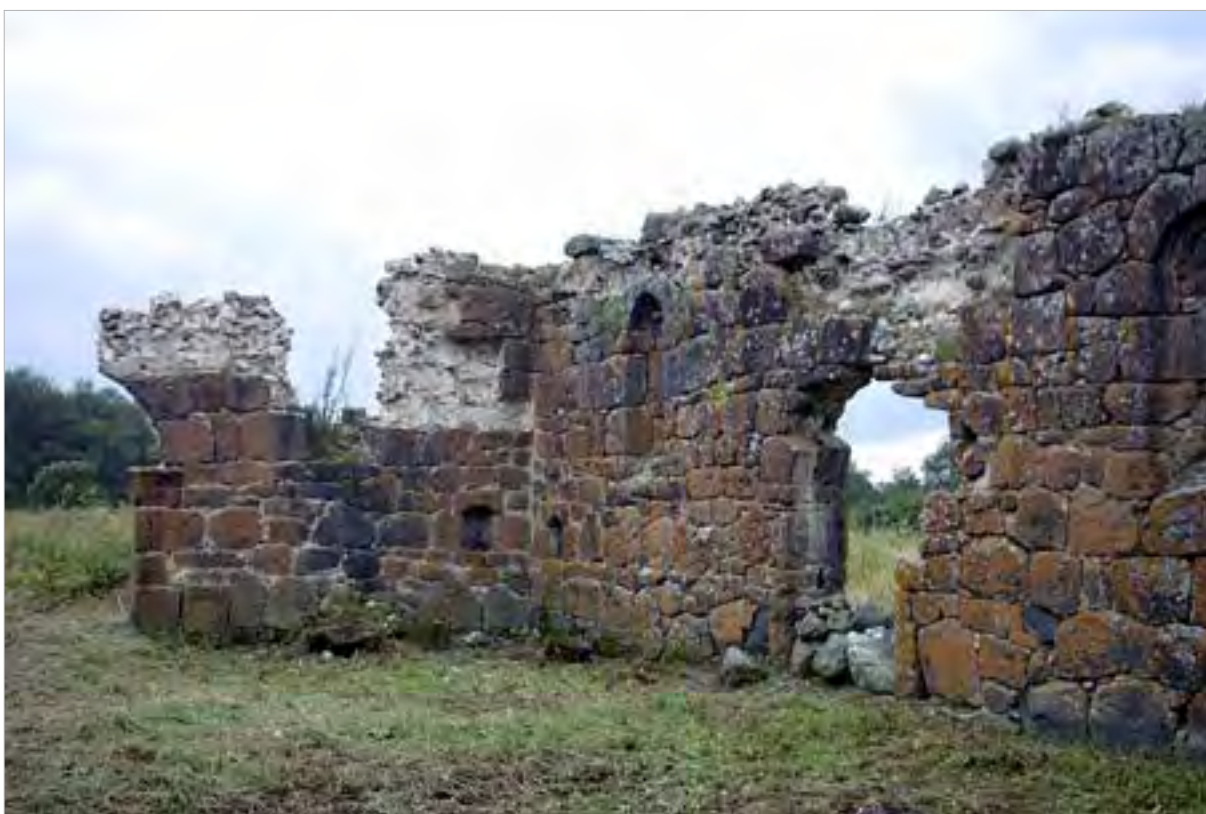
სასახლე, ინტერიერი, ხედი სამხრეთ-დასავლეთით, გაწმენდის შემდეგ

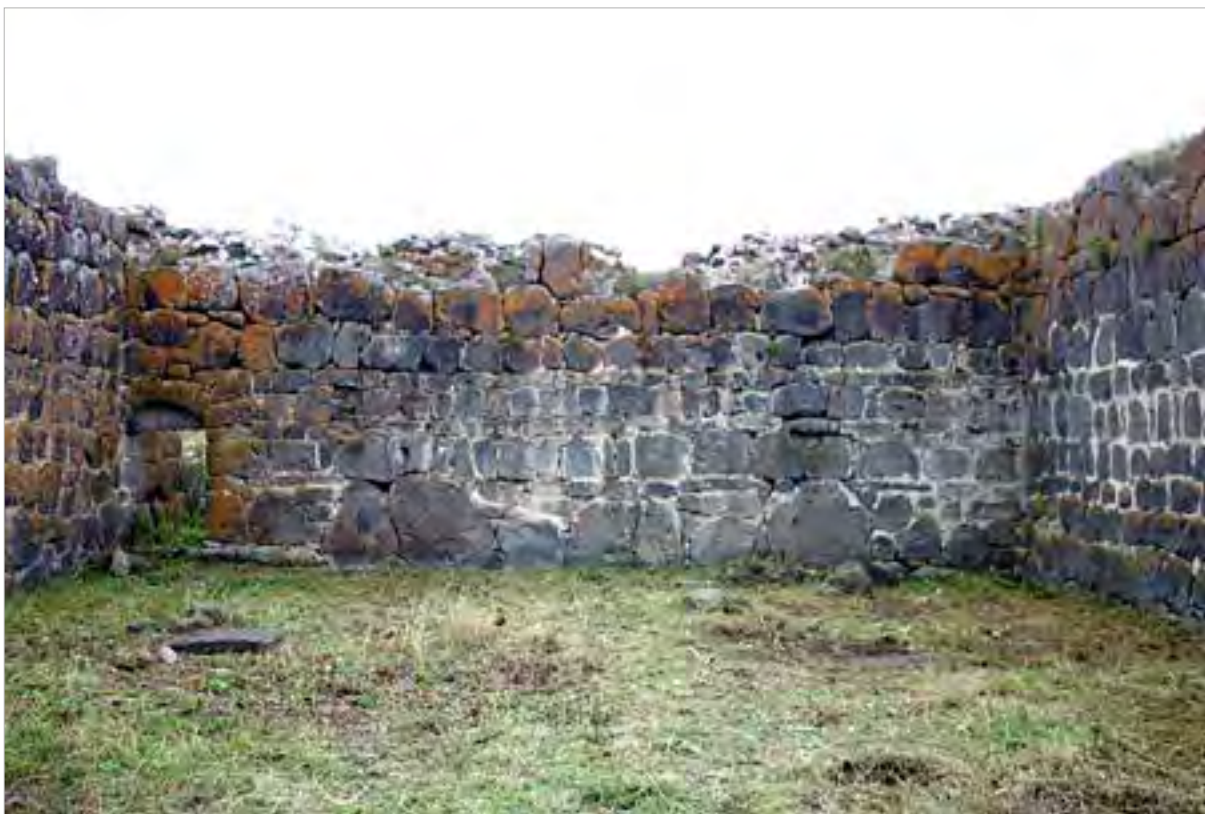
სასახლე, ინტერიერი, ხედი ჩრდილოეთით, გაწმენდის შემდეგ

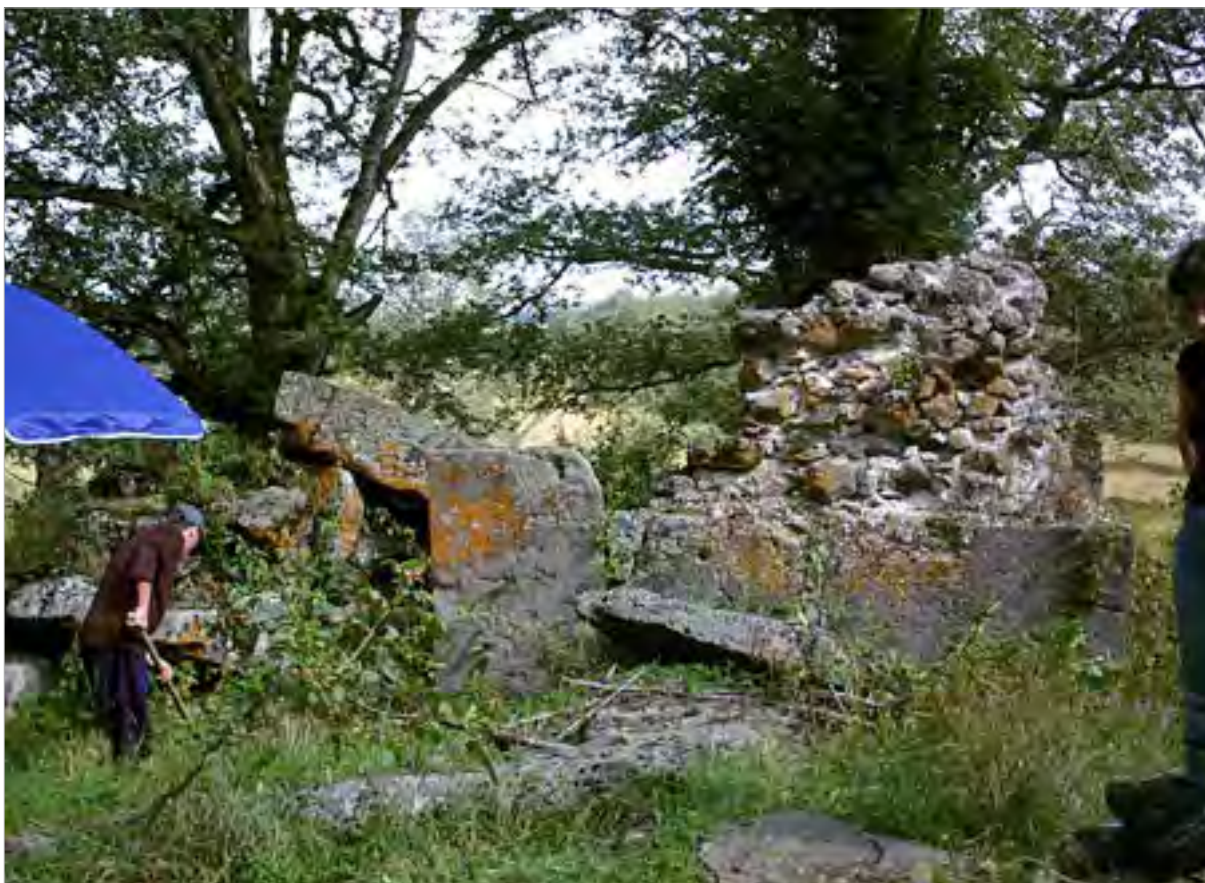
ეკლესია, ხედი სამხრეთიდან გაწმენდის პროცესში

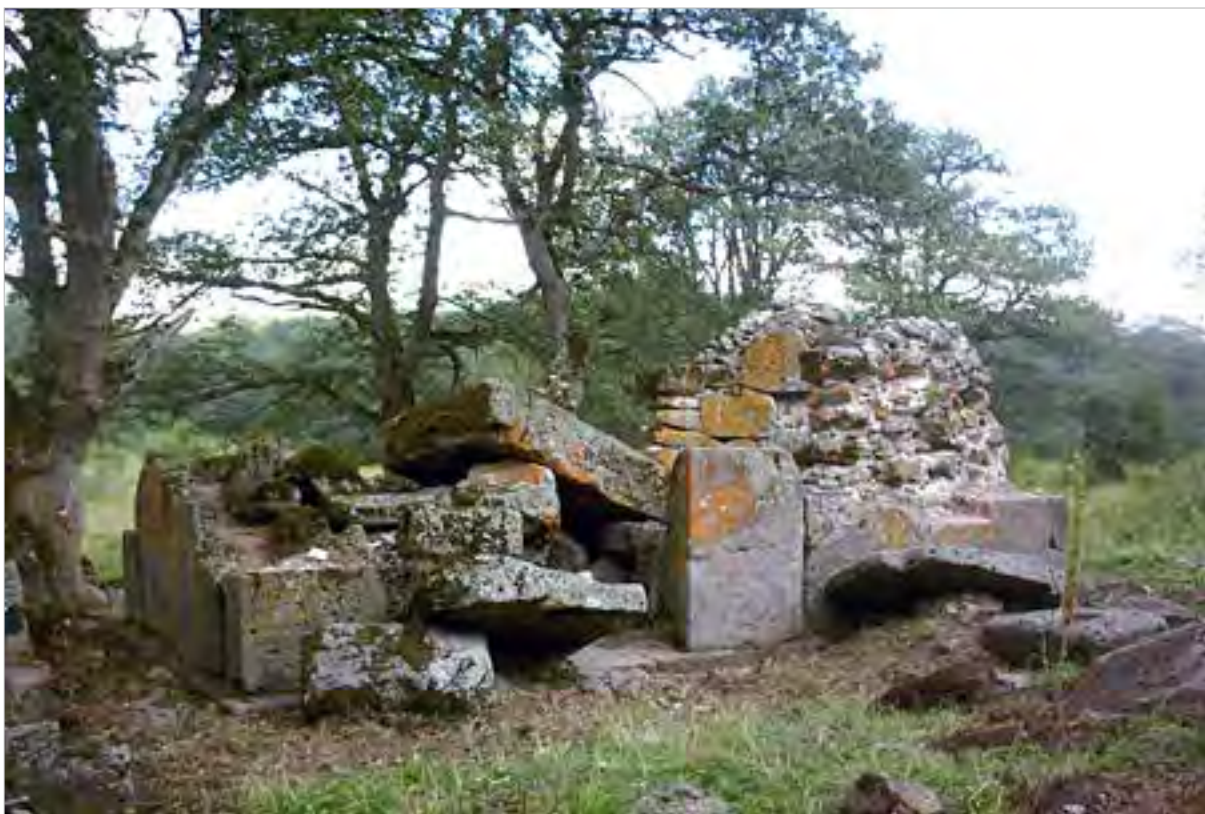
ეკლესია დანგრეულია; ჩამოქცეულია კამარა. ინტერიერი წყობის უშველებელი ქვებით არის ჩახერგილი. საკურთხეველში ხეა ამოსული. ეკლესიისგან მიახლოებით 60%-ია შემორჩენილი.

ეკლესია გაწმენდის შემდეგ, ხედი სამხრეთ-დასავლეთით

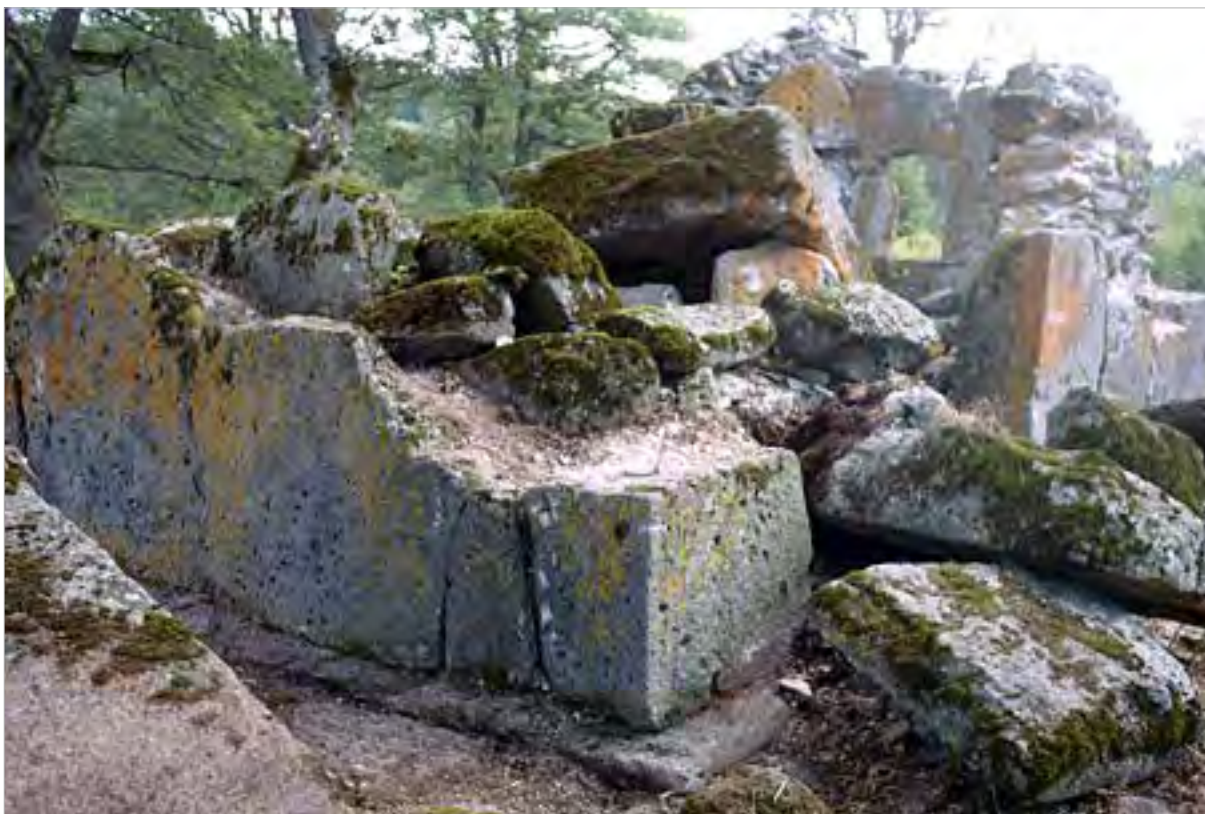
ეკლესია გაწმენდის შემდეგ, სამხრეთ-დასავლეთის ფასადი

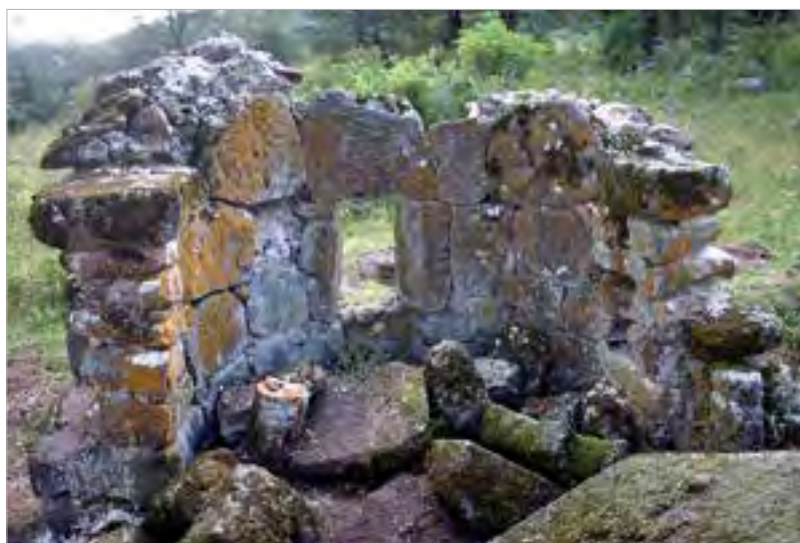
დიდი სიფრთხილითა და ოსტატობით მოიჭრა აფსიდში, ნანგრევებზე ამოსული საკმაოდ დიდი ჭნავის ხე.

ეკლესია, ინტერიერი, აბსიდა

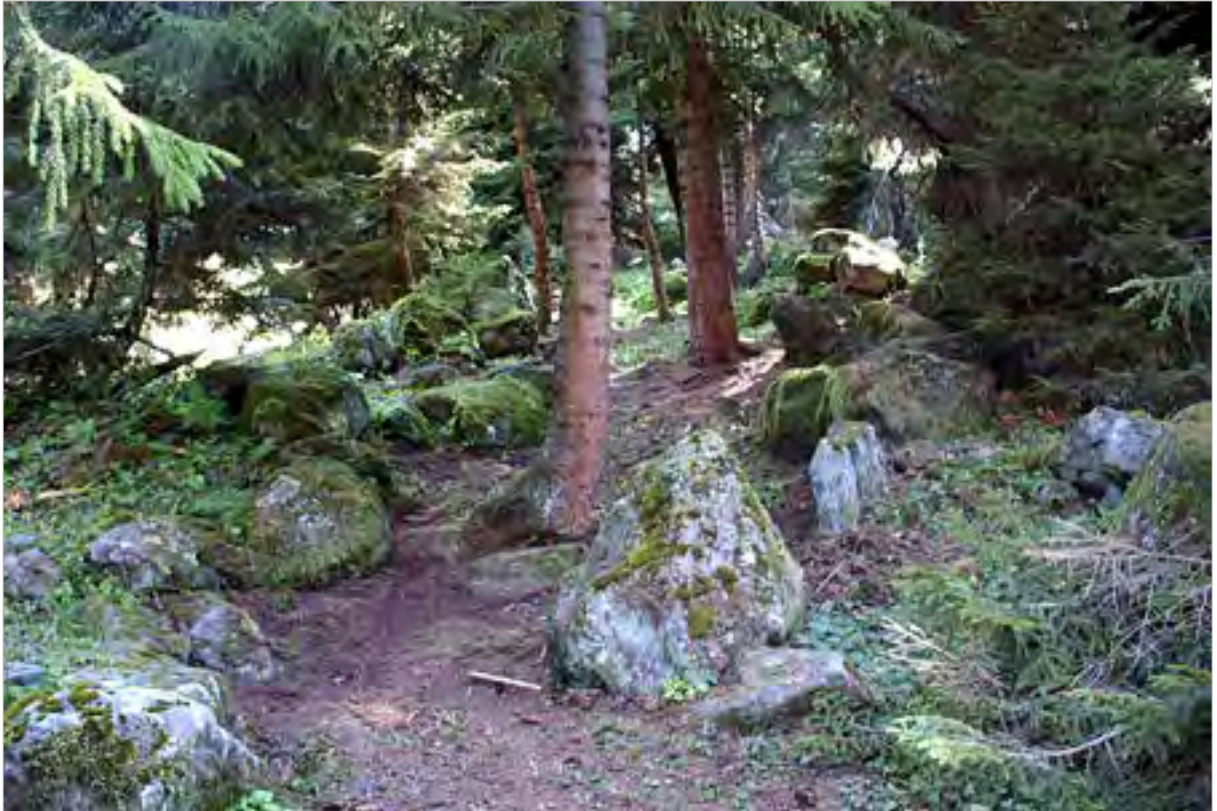
გზის მონაკვეთი
