# ბაქო-თბილისი-ჯეიჰანის მილსადენის დერეფნის არეალში მიწისზედა ძეგლთა შესწავლა

## III ფაზის ანგარიში

თბილისი 2003

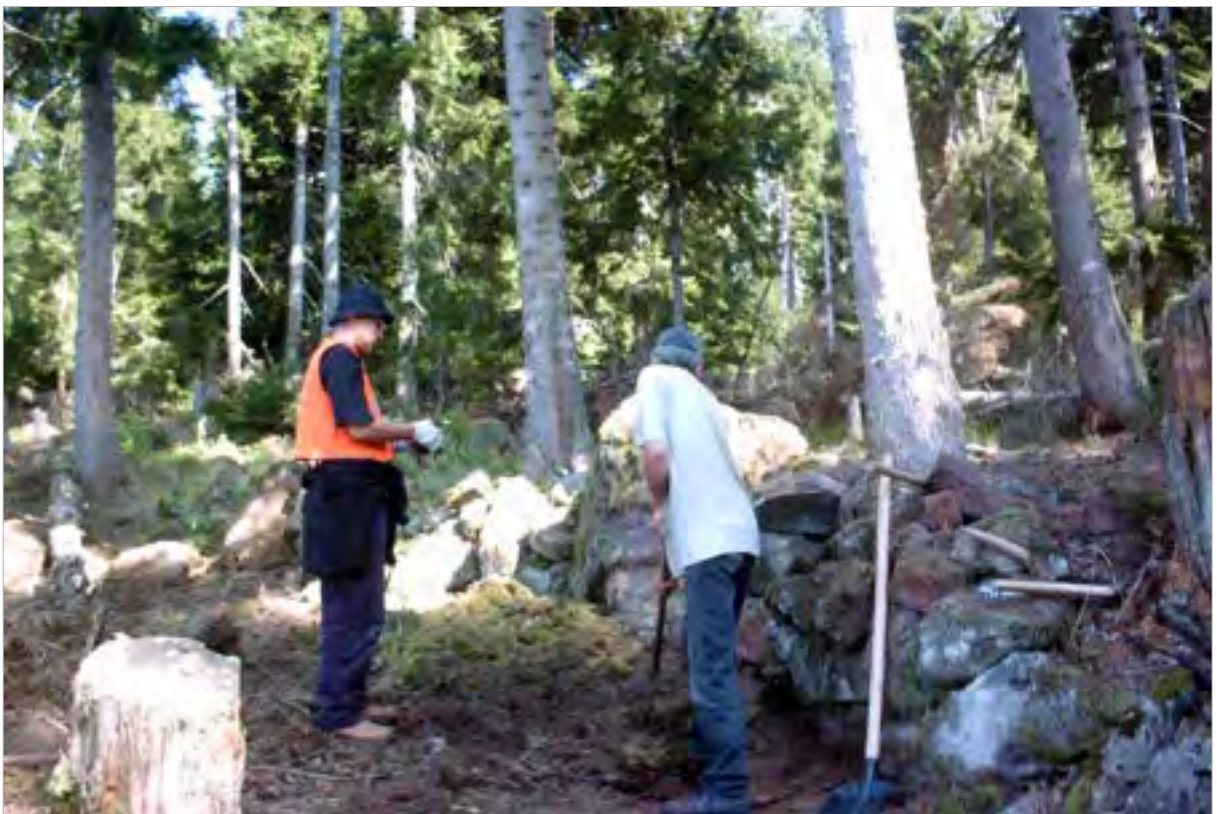
გზის საგალი ნაწილის გაწმენდის პროცესი

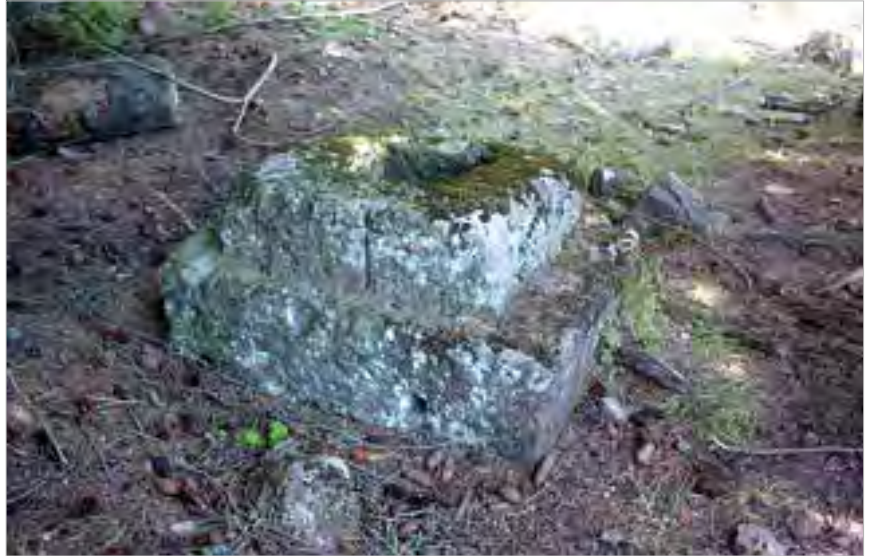
ქვაჯვარის ბაზისი

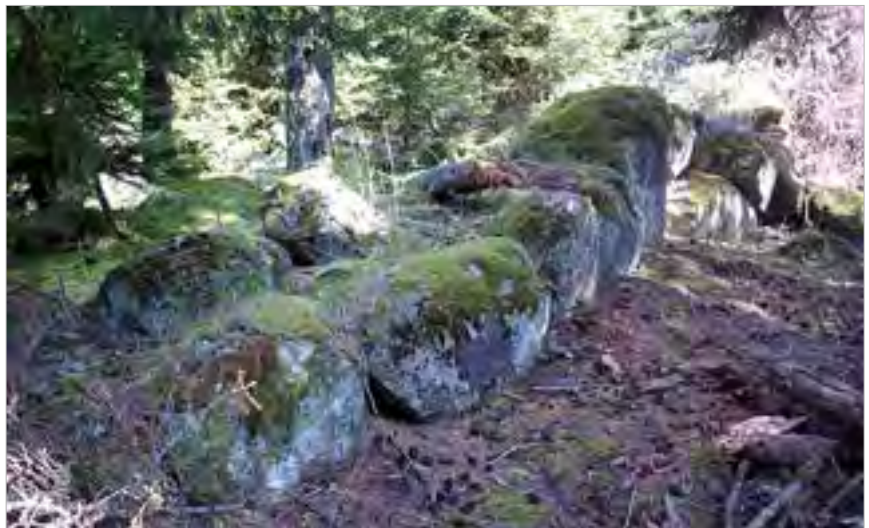
ისტორიული გზის ჯებირი დამუშავებული, ნარჩევი კვადრებით

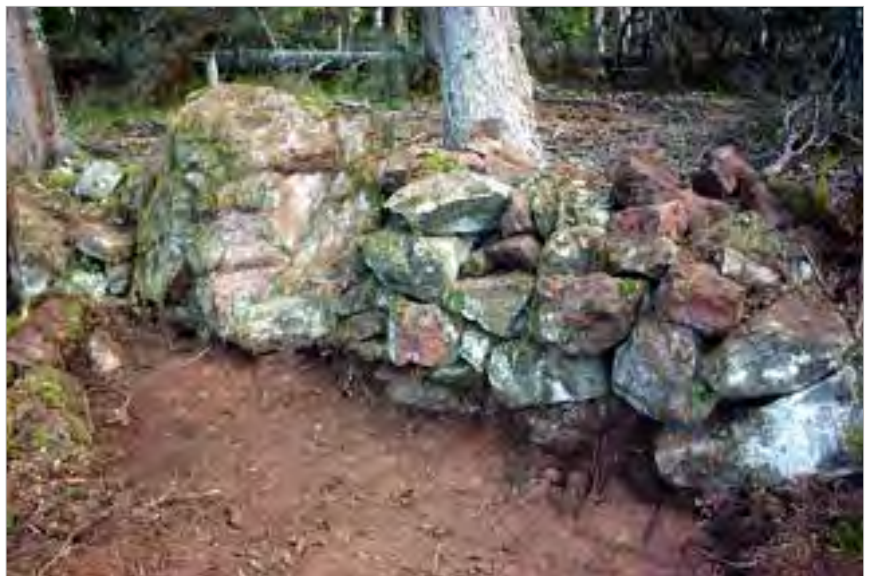
გზის საგალი ნაწილი გაწმენდის შემდეგ

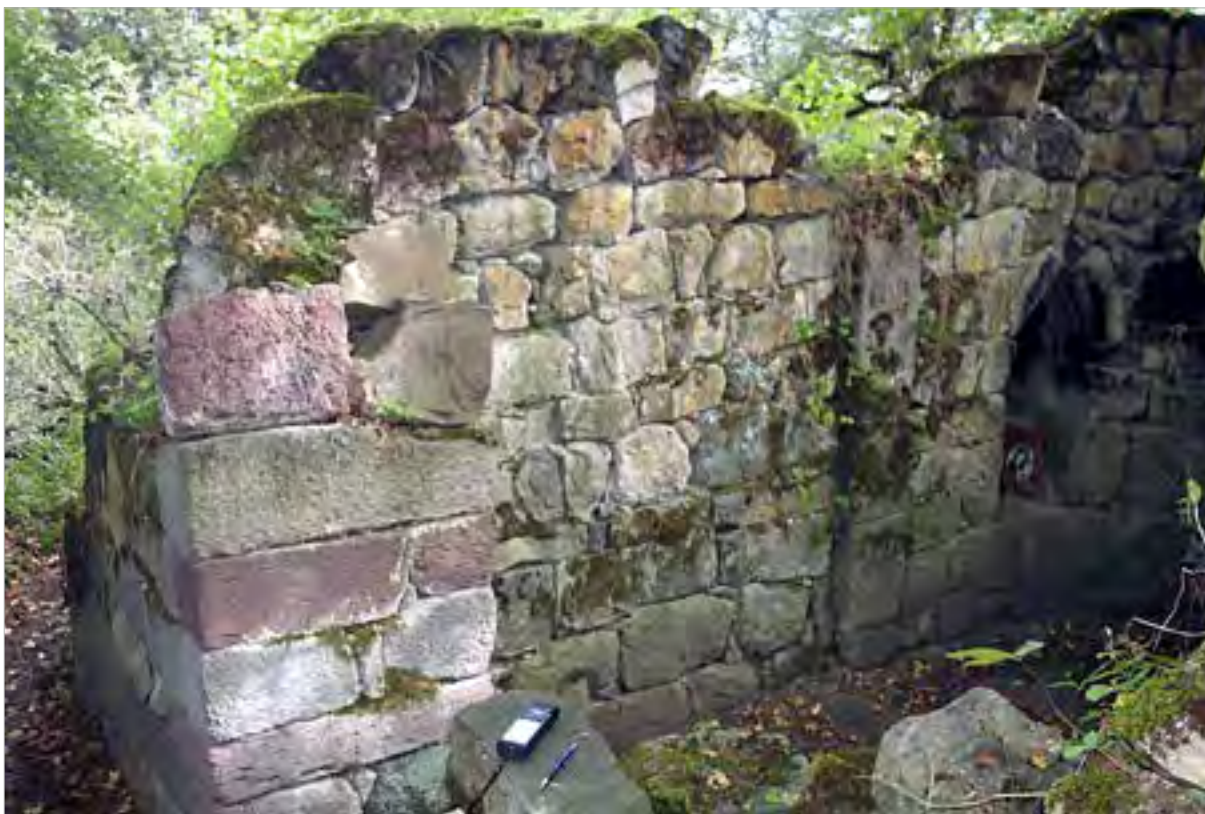
წმ. მარიაშის ეკლესია, ინტერიერი, ხედი ჩრდილოეთისკენ

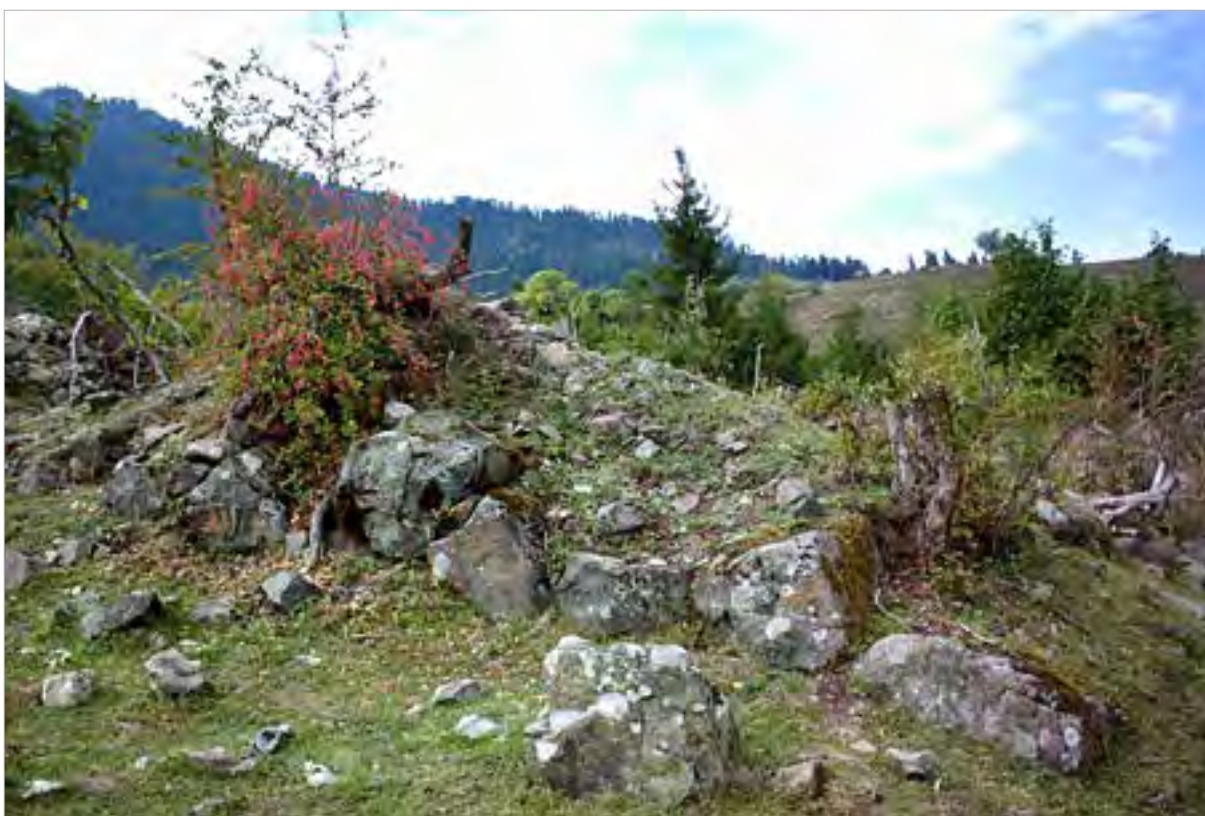
წინამძღვრის რეზიდენციის ცენტრალური ნაგებობა, საერთო ხედი

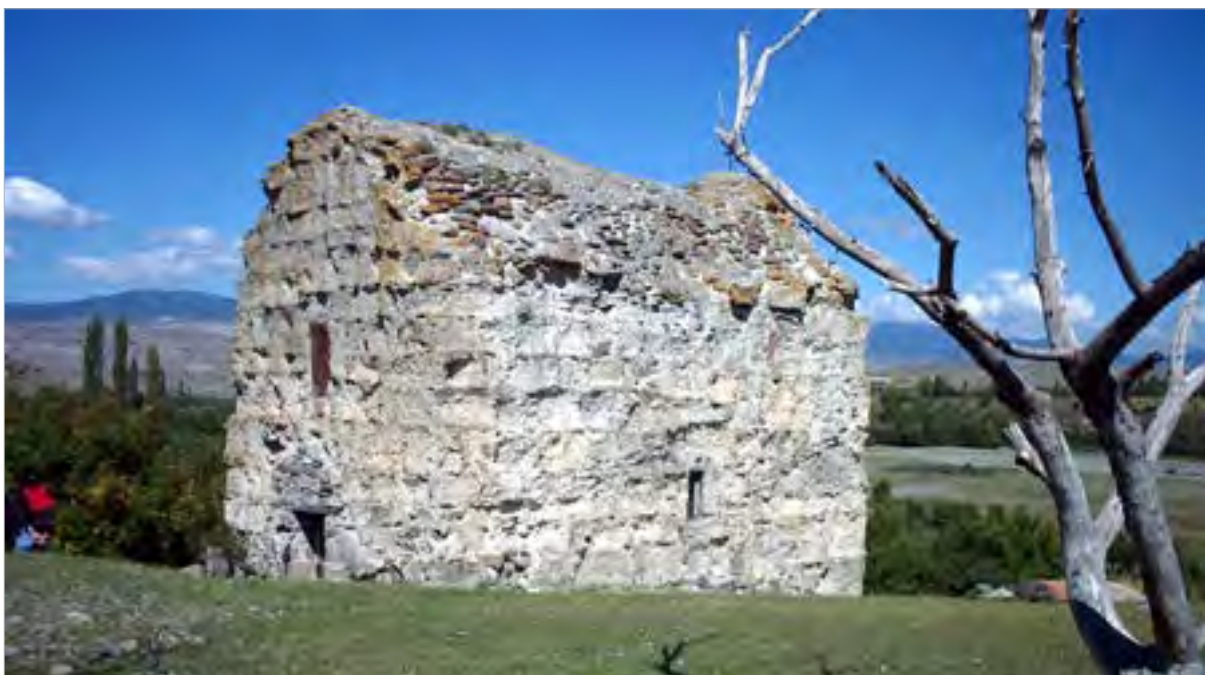
(XIII ს-ის I ნახევარი)

მაღალი ბორცვის ბაქანზე დგას მოხდენილი, პერანგშემოცლილი დარბაზული ეკლესია. ეკლესია ნაგები იყო ქვიშაქვის კვადრებით რიგების კორიზონტალობის დაცვით. ფასადებზე შემორჩენილია პროფილირებული, ორნამენტით შემკული კარნიზის ქვა და აღმოსავლეთით ორნამენტირებული ჯვრის ფრაგმენტი. ინტერიერის კედლები კედლის თაღებით არის დამუშავებული. შემორჩენილია გაშლილი მოყვანილობის საკურთხეველი, რომლის სარკმელი ფლანკირებულია განიერი, ღრმა, მაღალი თაღოვანი ნიშებით. ჩრდილოეთ ნიშაში სამაღავია მოწყობილი.

გაუკეთდეს პირობითი აღნიშვნები გავრცელების საზღვრებს (გარკვეულ მონაკვეთებში).  
მშენებლობის პროცესი წარიმართოს ვიბრაციის მონიტორინგით და სპეციალისტთა ზედამხედველობით.

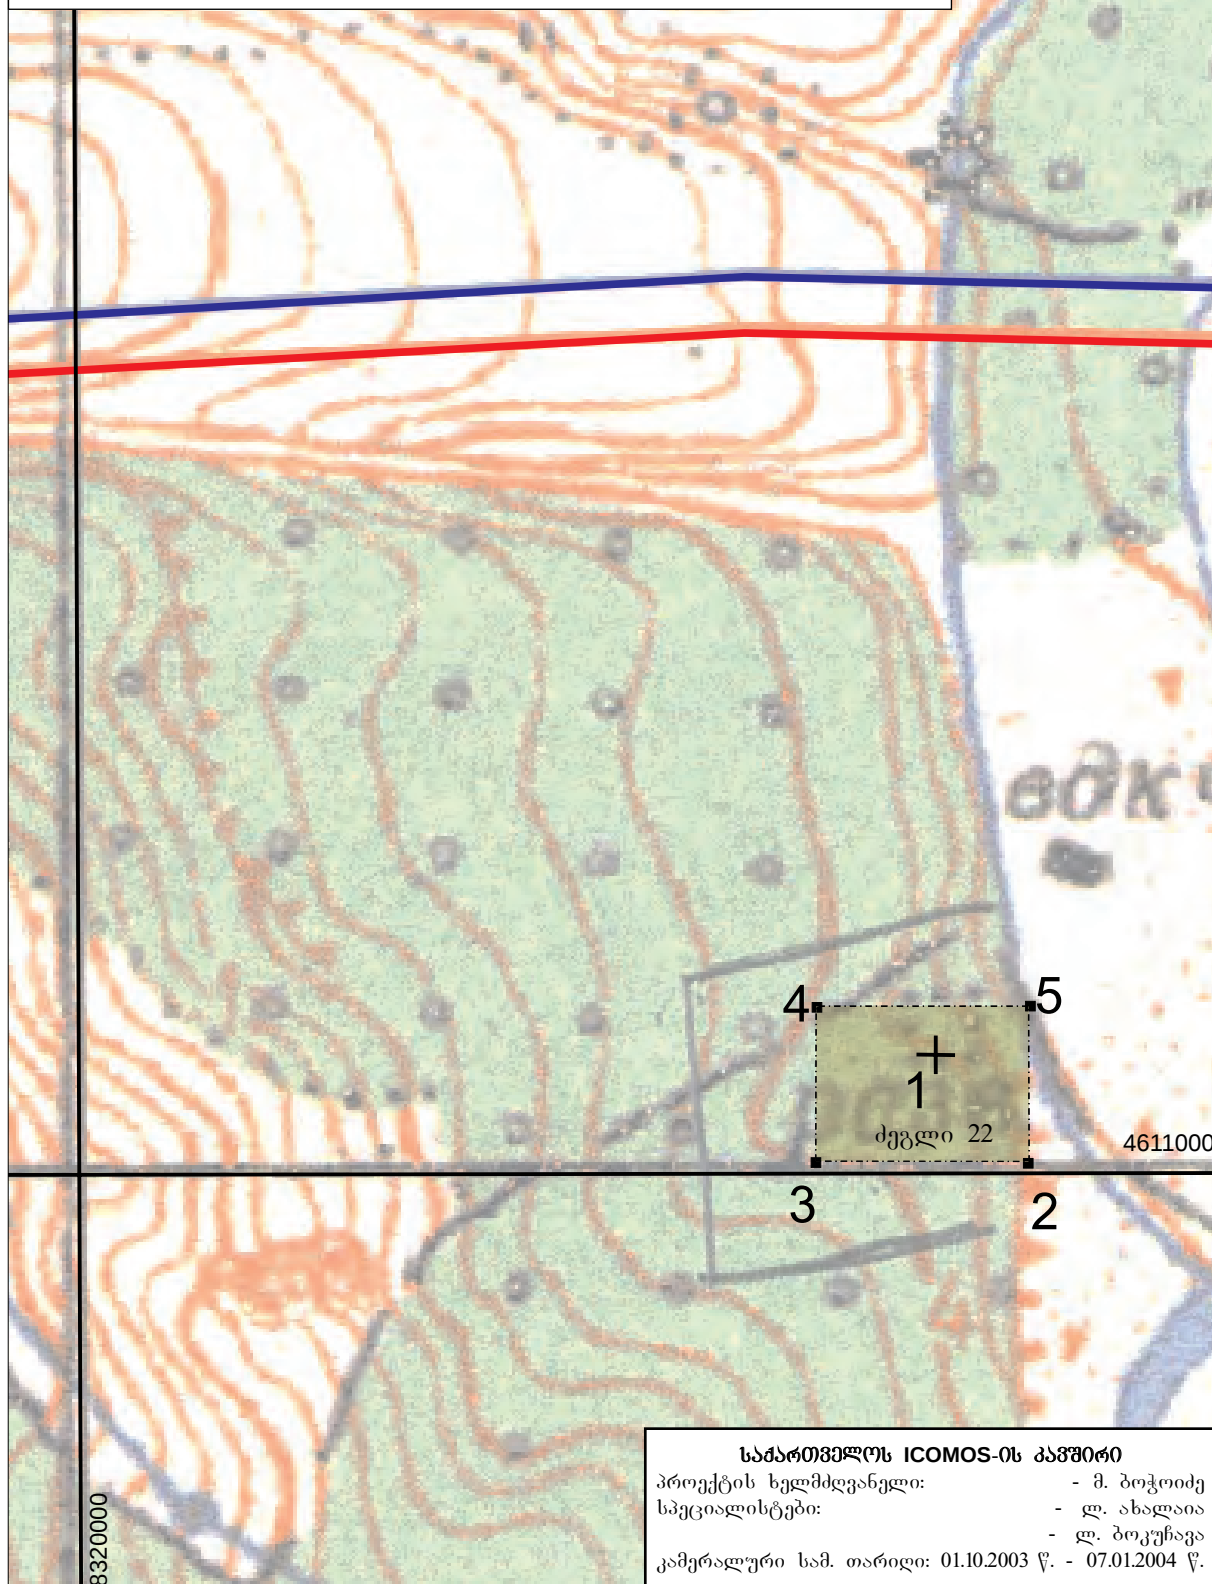
**გეგმა დაცვითი ზონით**

**ბეგლი 22, ეკლესია - ირქის წმინდა გიორგი, კპ.- 245**
